# ホットストリップミル仕上前段用ワークロールの問題点

——ホットコイルの流星きずとロールの肌荒れについて——

Some Problems of Front Stand Work Roll in Hot Strip Finishing Mills

——Comet Tail Scratch on Hot Coil and Surface Deterioration on Work Roll——

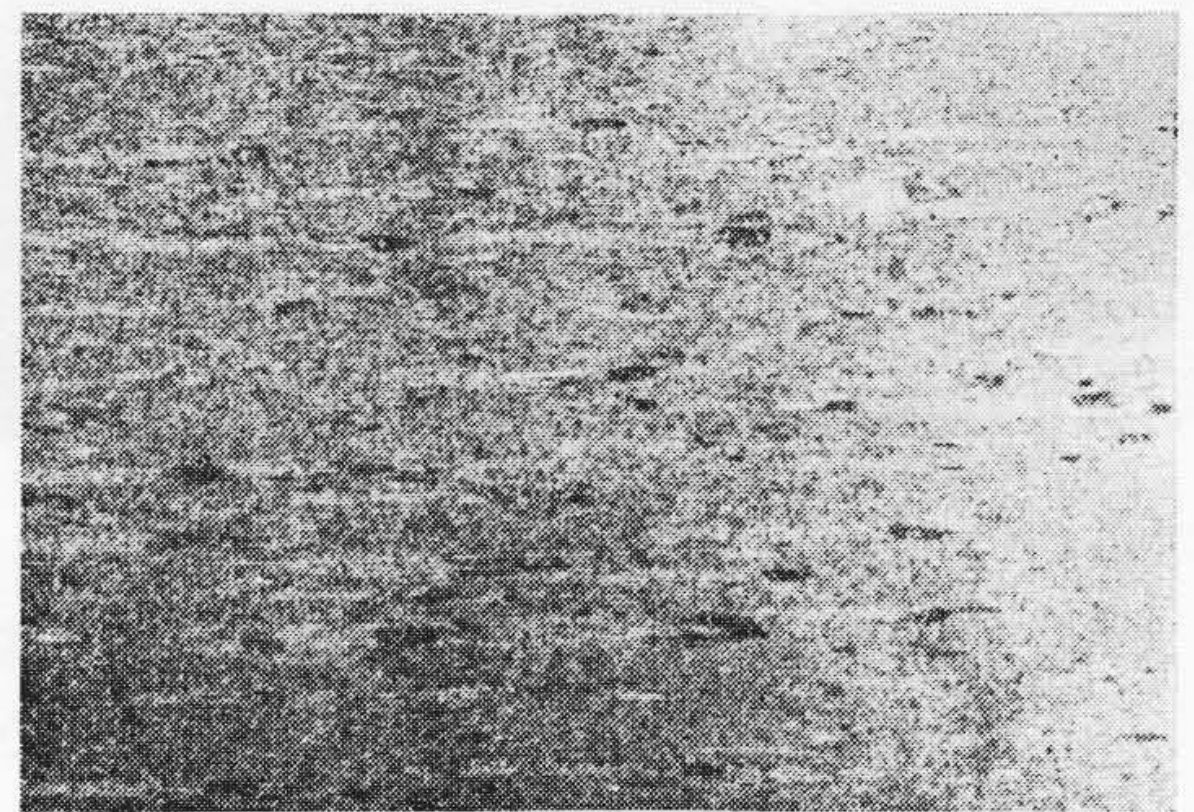
図1 ホットコイル表面に発生した流星きず (×1)

流星きずの外観は図1に示すように幅が1～2mmで圧延方向に線状または流星状に伸びている。普通顕微鏡できず部を観察すると黒色塊状の異物が認められるが、偏光で観察するとこの異物は赤色に着色し分布形態が明りょうになる(図2)。正常部ではこの種の異物はきわめて少なく、試料によっては皆無のものもある。このき

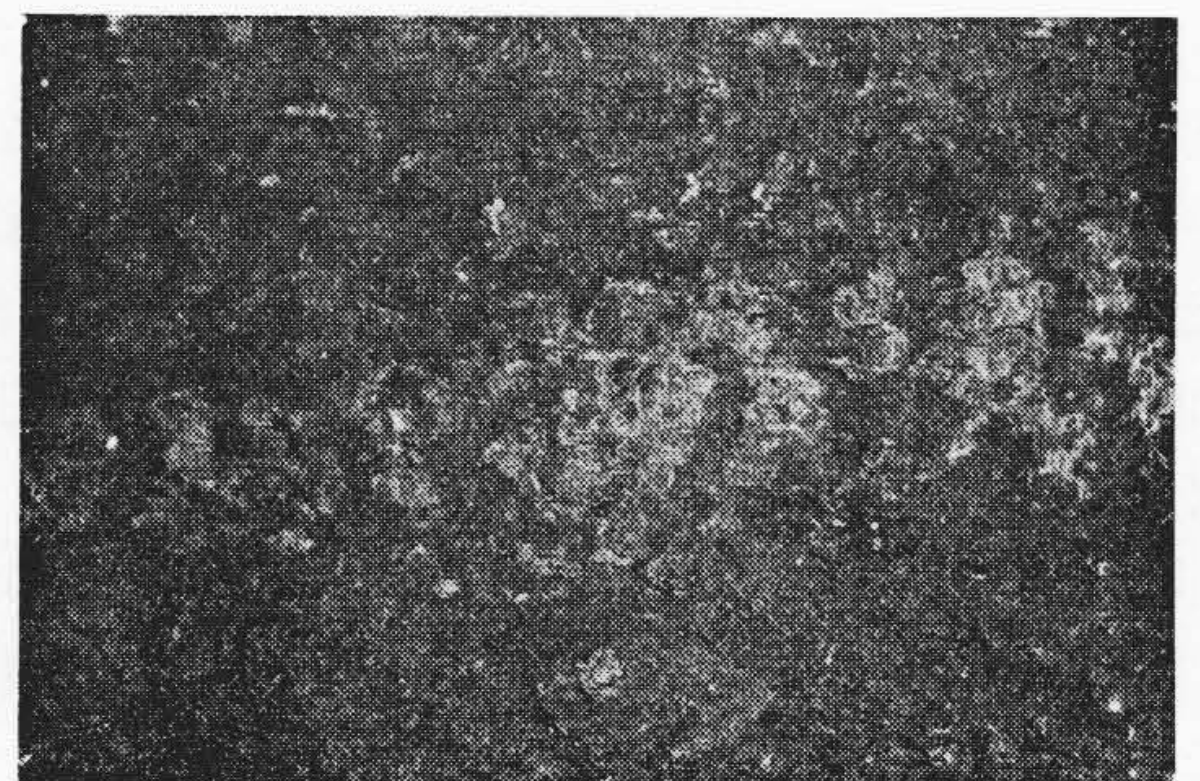
図2 ホットコイル表面に認められる流星きず (×50 偏光観察)

ず部中の異物の分散状態は圧延方向に沿って直線状に断続的に分布している。

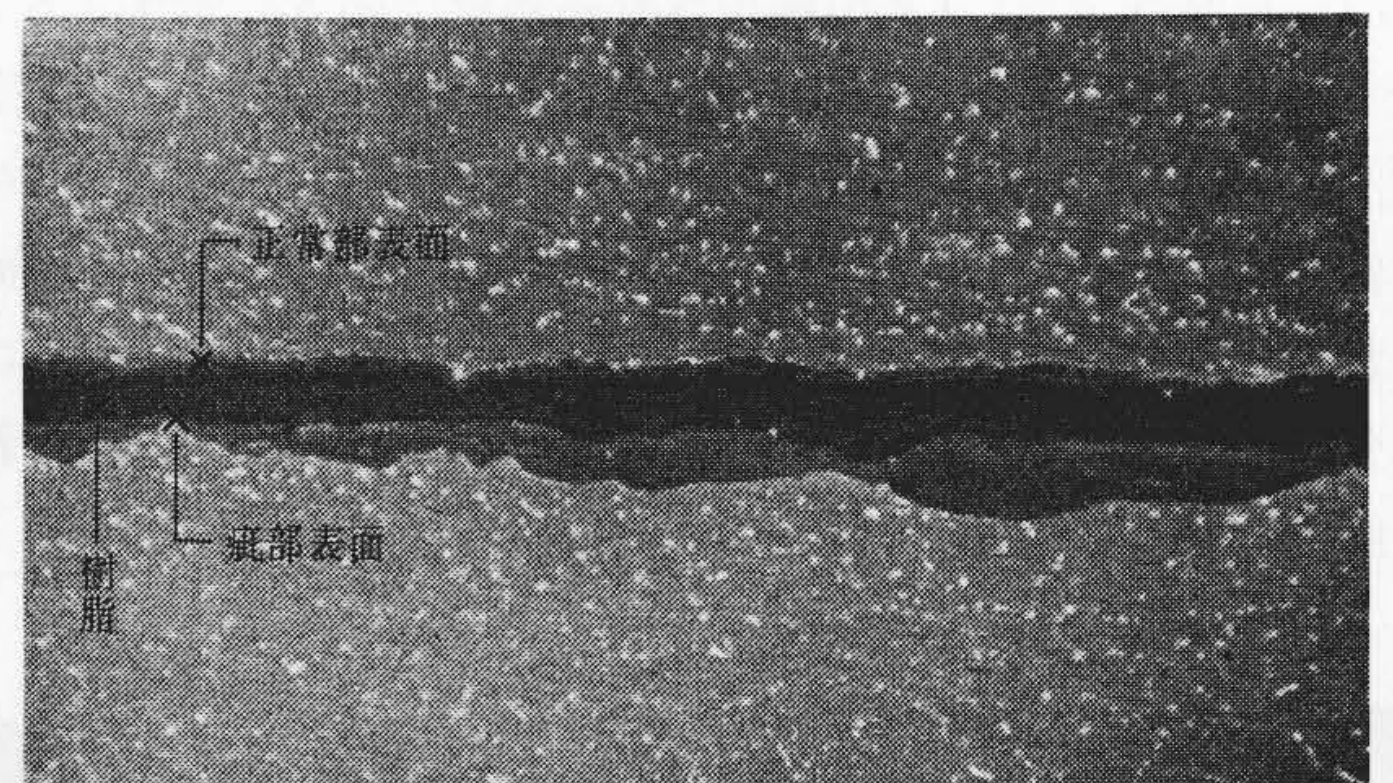
図3 ホットコイルの垂直断面組織 (×200 偏光観察)

樹脂をはさんで上側が正常コイル、下側がきずが発生したコイル

コイル内部の状態を知るために、きずが発生したコイルと正常コイルの垂直断面を比較観察したものが図3である。コイル表面は酸

化物によって全面をおおわれているが、きず部ではこの酸化物はコイル内部にかみ込まれており、偏光で表面観察すると赤色に着色する異物はこの酸化物層の上層部にあり、酸化物のかみ込んでいいる位置と赤色異物の存在する位置は完全に一致していることがわかった。

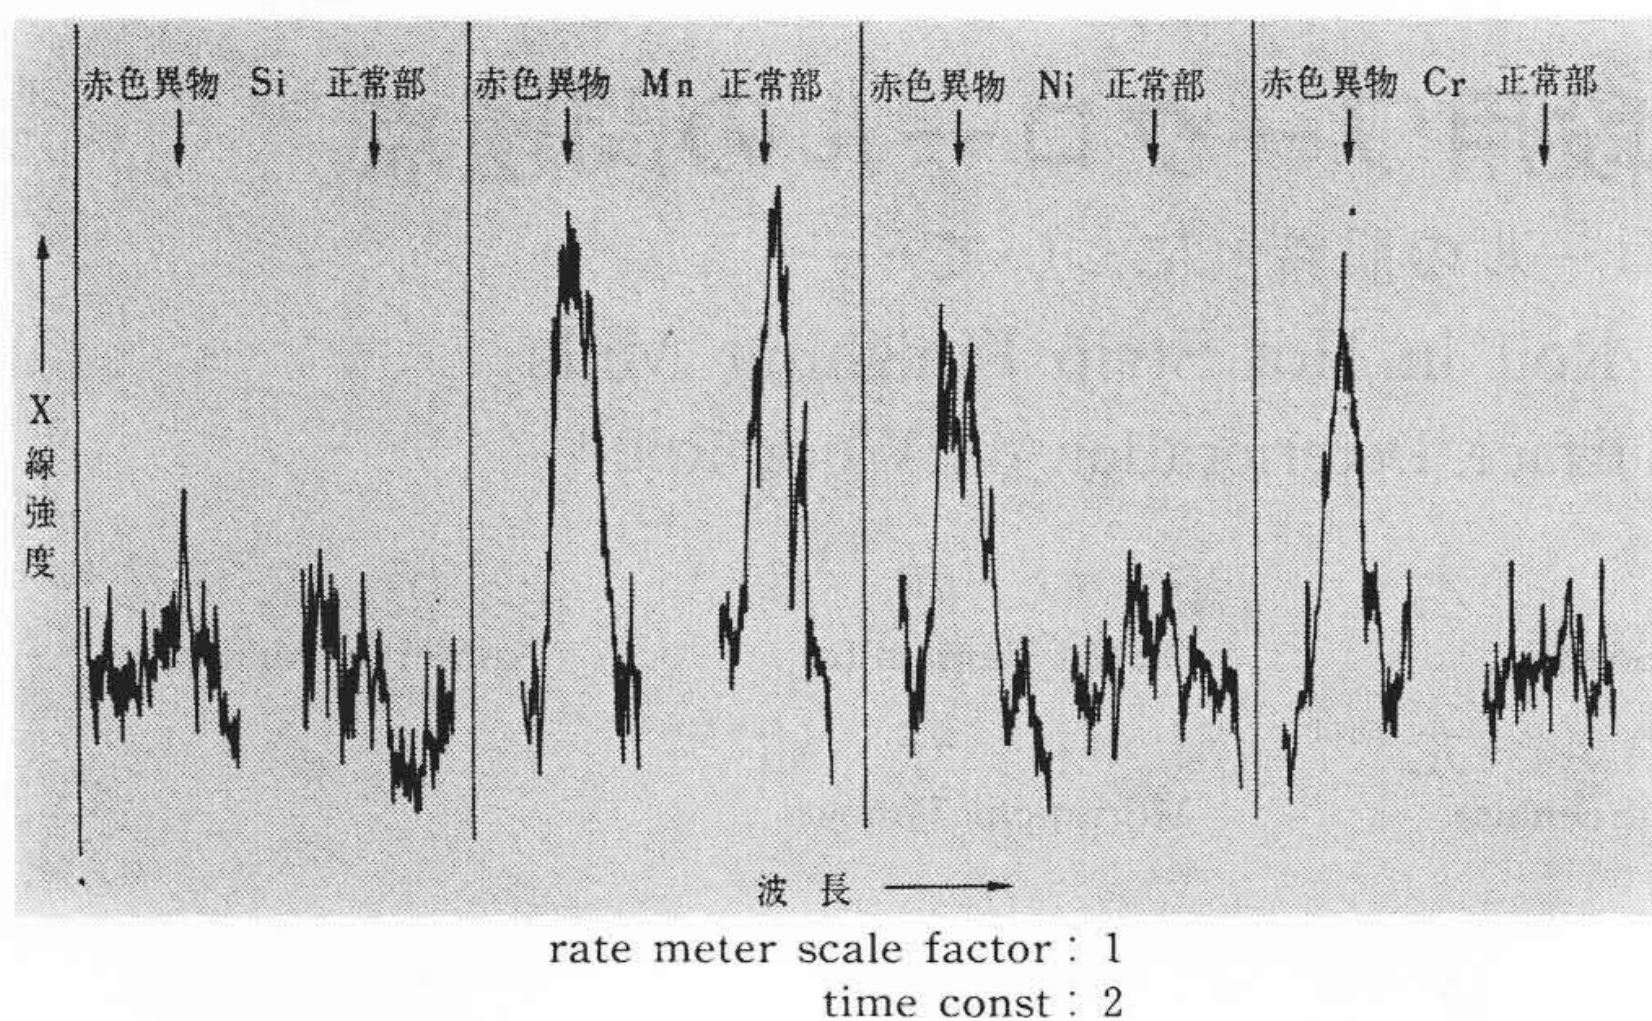
図4 EPMAによるきず部中の異物と正常部の元素分析例

以上の観察結果から、きずの発生原因は圧延中に異物がなんらかの形でコイル表面上に付着し圧着されたものと推定できる。そこでまず、ロール材の添加元素として一般に使用されているNi, Cr, Mn, Siの4元素を選び、EPMAによってきず部の異物と正常部との含有量を比較した。図4に結果の一例を示したが多数の測定結果を総合して次のことが明らかになった。

- (1) Siは検出量が低く、異物と正常部との間に差がない。
- (2) Mnは両者とも明りょうに検出されたが、検出量はほぼ同量で差がない。
- (3) Ni, Crは異物から明りょうに検出された。正常部では(4)に述べるごく一部の場所を除いては全く検出されない。
- (4) 正常部でNi, Crが検出される部分は図5に示すように、偏光では着色されない比較的金属光沢を呈する小さい白色の粒状物で、NiとCrの検出量はきず部中の赤色異物に比較してやや多い傾向がある。しかし、この粒子の直下では図3のきず部断面にみられるような酸化物のかみ込みはなく、またコイル表面上に均一に分布してきずとの対応性は全くない。なお、軽くバフ研磨すると除去できることから、きわめて微細なロールの摩耗粉末(金属

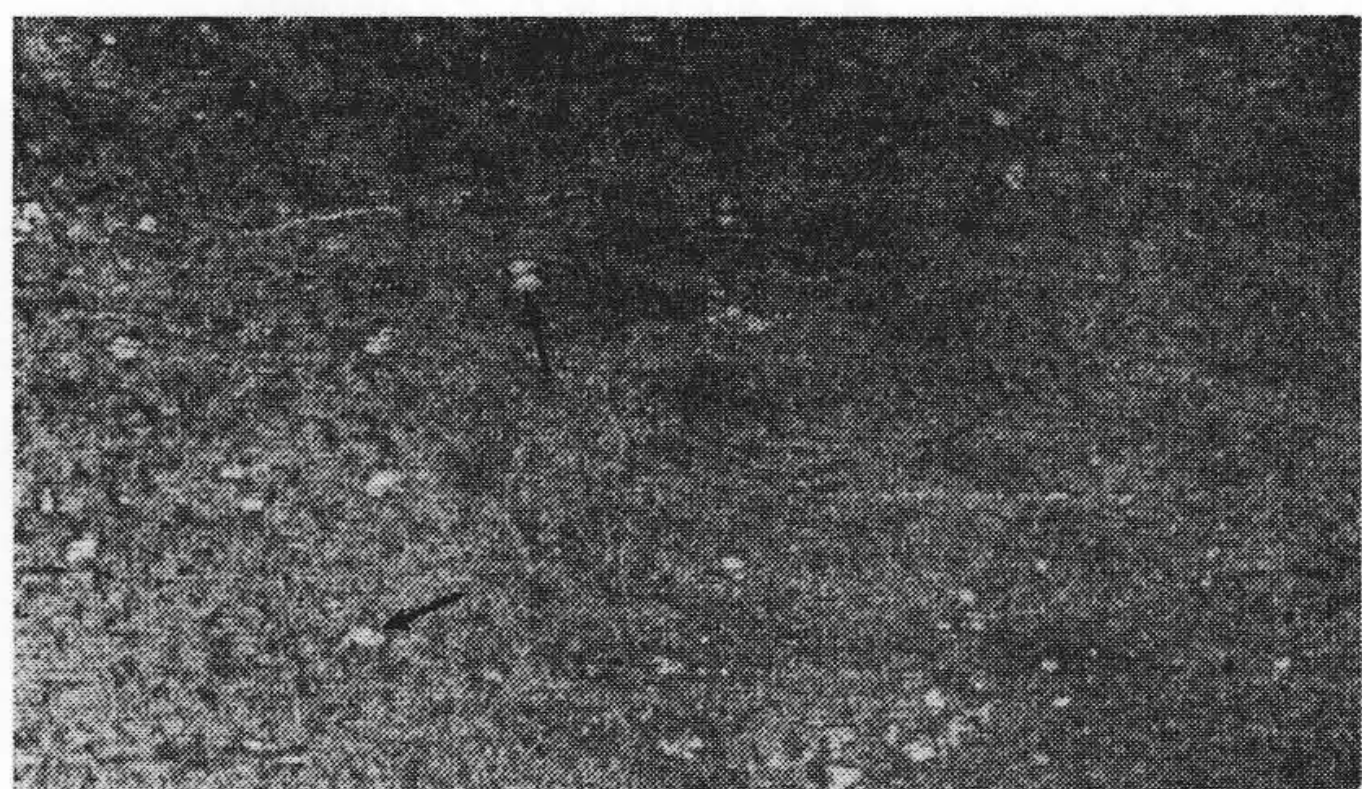
図5 ホットコイル表面に認められる白色粒状物 (×50)

あるいは金属酸化物のいずれであるか不明)がコイル表面上に付着しているものと思われる。この種の白色粒状物の存在する試料は8種の調査試料のうち2種あった。

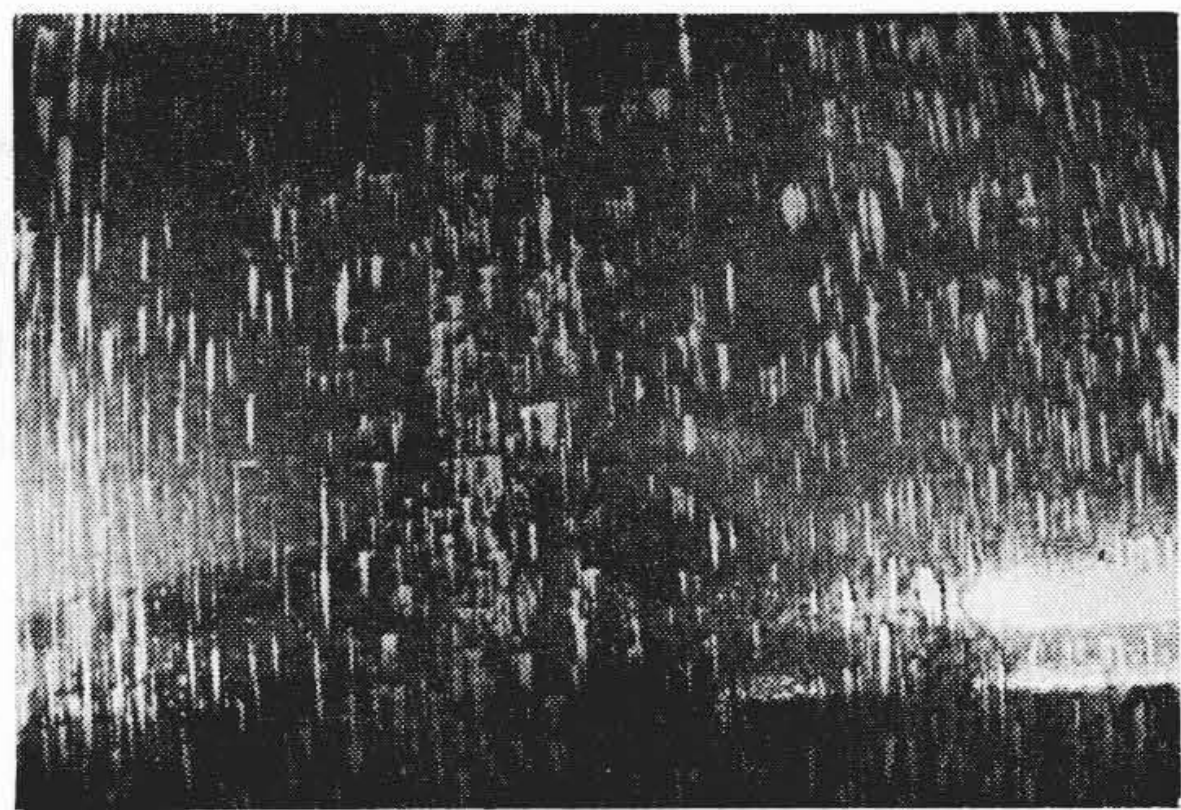
図6 FWロール表面に発生した流星状肌荒れ (×14)

熱間圧延に使用されるFWロールは、その使用条件からみて熱的にも機械的にも非常に過酷である。ロールの具備すべき条件としては従来から耐ヒートクラック性と耐肌荒れ性が要求されており、今日までに相当な材質面での改善がなされてきている。図6はFWロールの典型的な肌荒れである流星状肌荒れを示したものである。この肌荒れはロール軸方向に発生したクラックを起点としロールの回転方向と逆の方向に流れているのが特色である。図7は軸方向ク

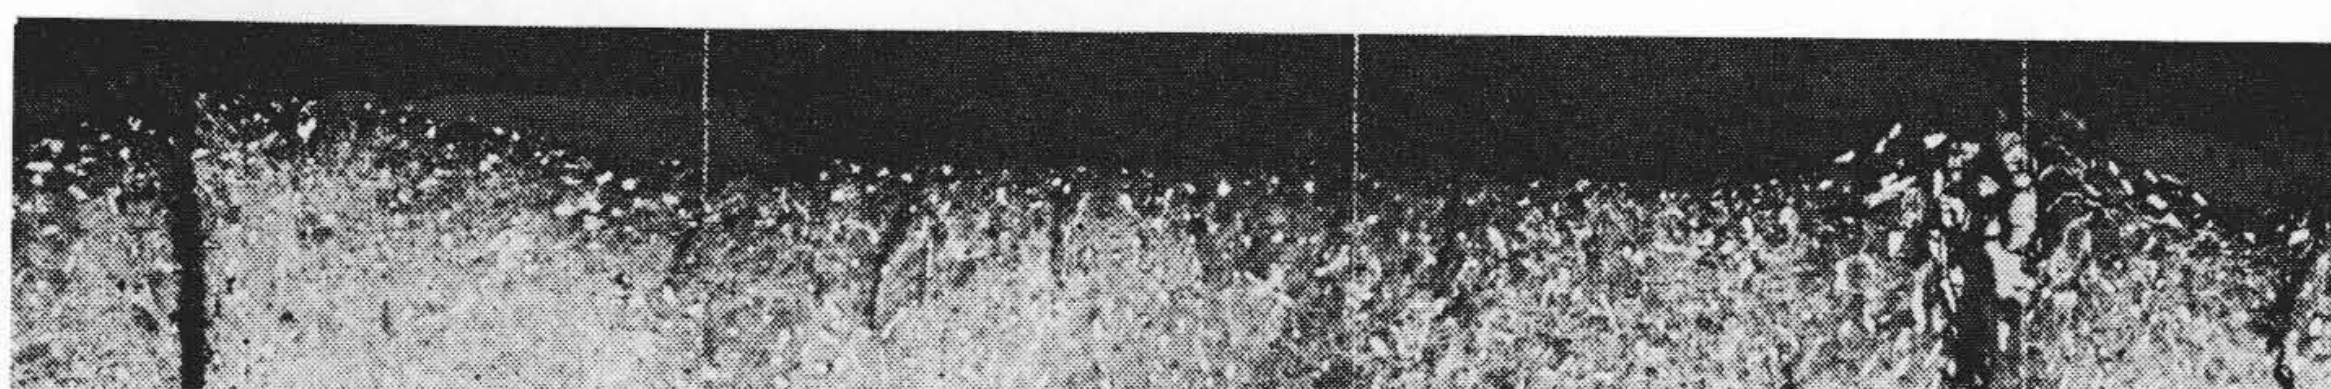
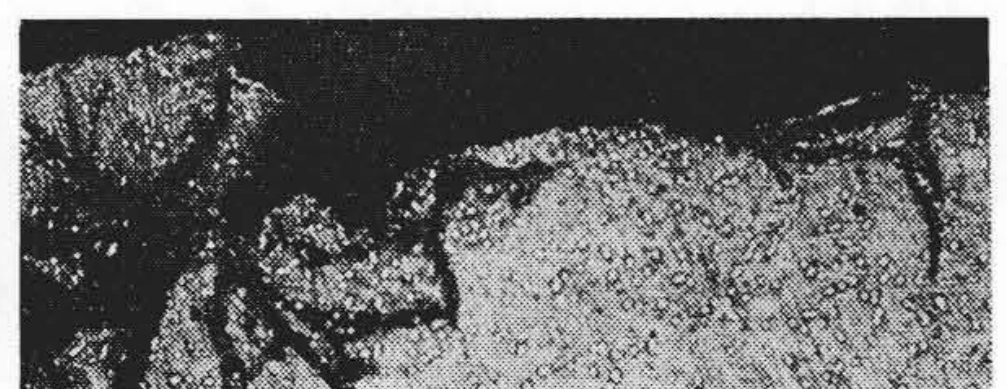
図7 ロール表面層の肌荒れ部垂直断面組織

(a) 黒皮ハク離による肌荒れ (×250)

(b) 母材ハク離による肌荒れ (×250)

クラック近傍でロール表面に形成された黒皮がハク離して肌荒れが生じたものと、母材金属がハク離して肌荒れが生じた例を示したものである。本項ではこのような肌荒れに影響を及ぼしていると思われるクラックや黒皮を含むロール表面層の状態を調査し、その生成機構を考察した。

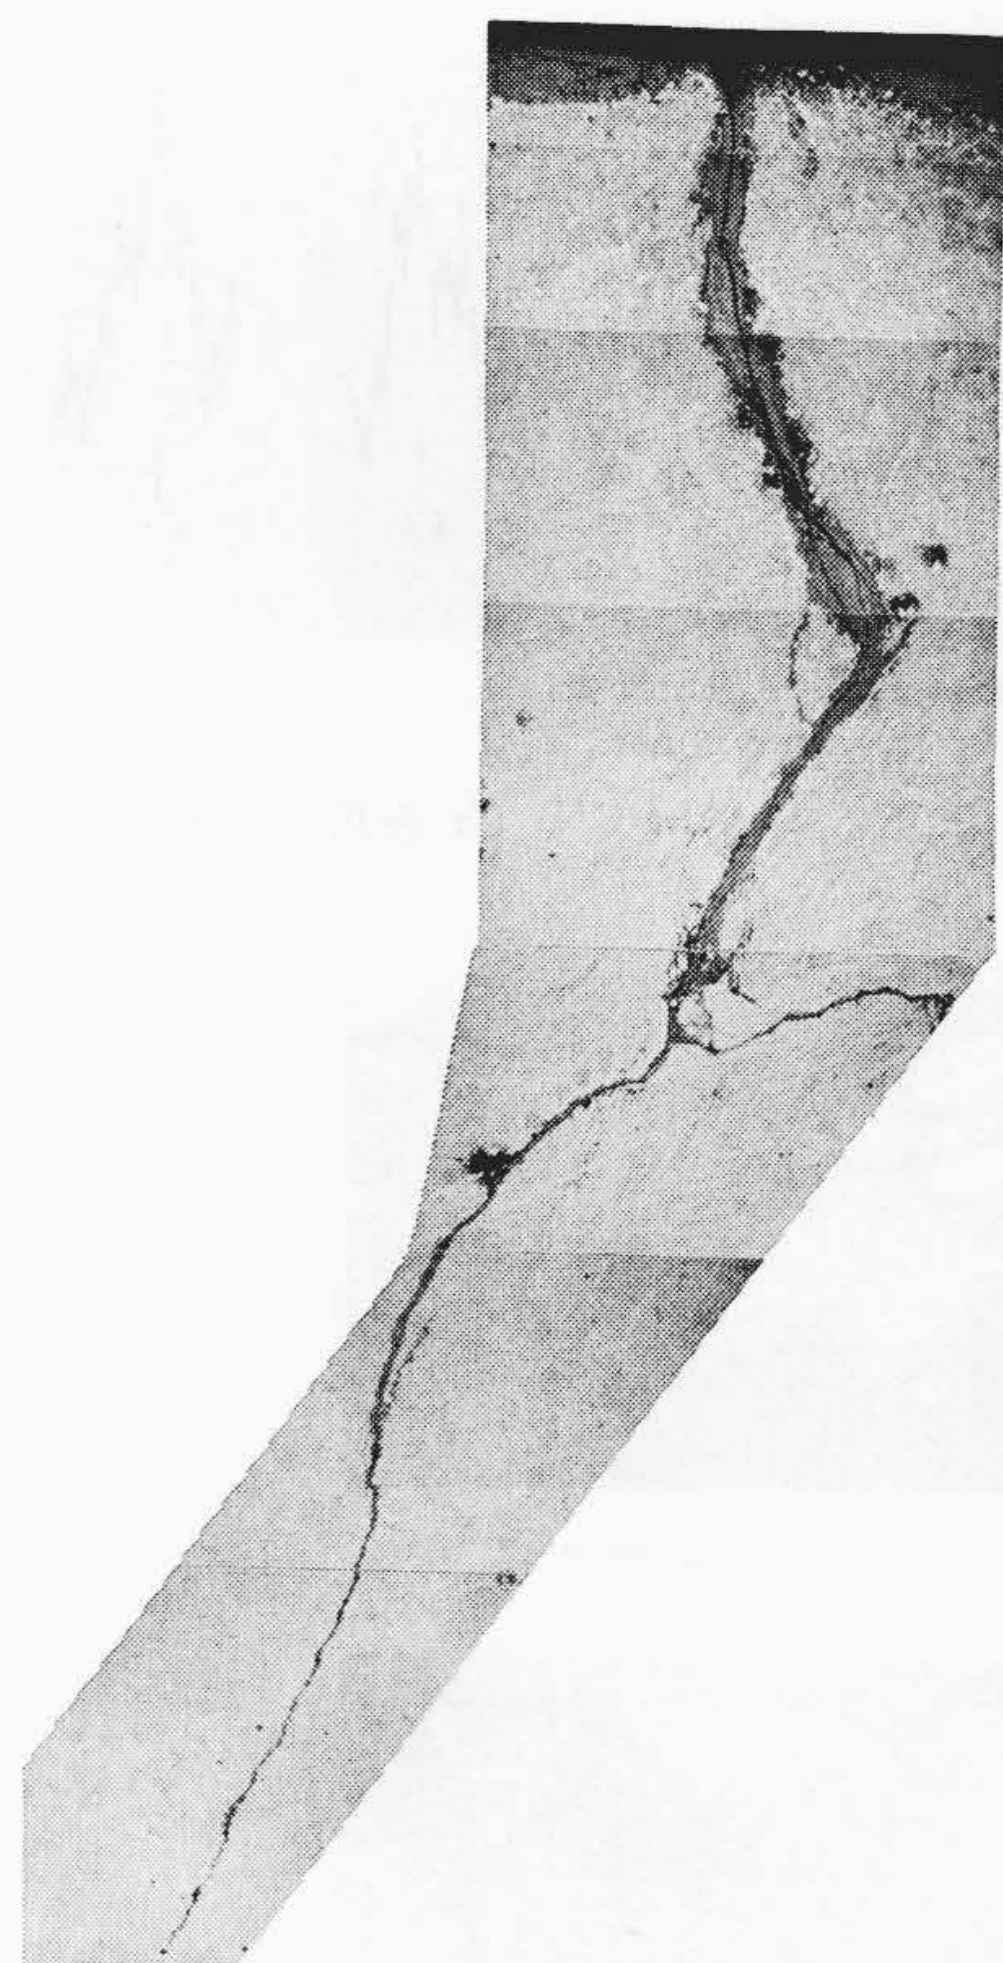
図8 ロールに発生した軸方向クラックの垂直断面(×400)

ロール表面のクラックの発生原因は、ロールの使用条件からみて、ロール表面層が加熱冷却をくり返すことによって発生する熱応力と、圧延材に接触するときに受ける機械的な応力とによると考えられる。図8はロールに発生したクラックの垂直断面形態である。クラックは組織中の巨大炭化物を優先的に通っている。実

験的に熱応力を与えクラックを発生させたものを図9に、機械的な応力を与えクラックを発生させたものを図10に示す。これらの実験より、クラックは熱応力や機械的な応力のいずれの場合でも組織中の巨大炭化物粒内に発生することを認めた。したがって、組織中の巨大炭化物はクラックの伝達を促進するほか、クラックの発生起点にもなることが推定され、ロールに発生するクラックを軽減させるには、組織中に巨大炭化物を作らないよう組織の微細化、均一化が望まれる。

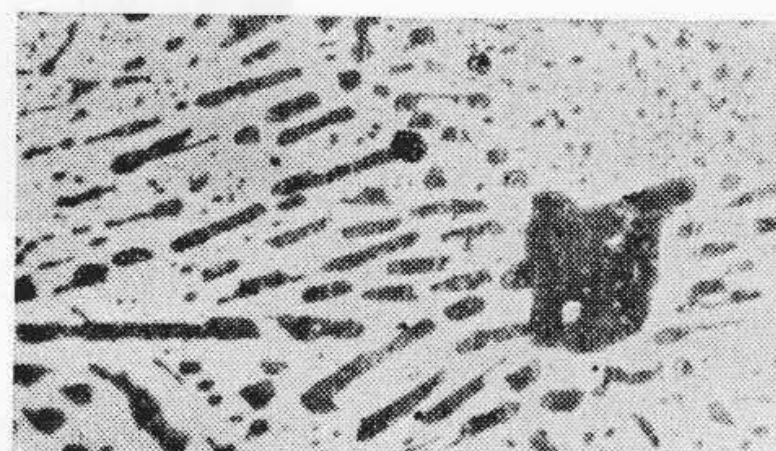
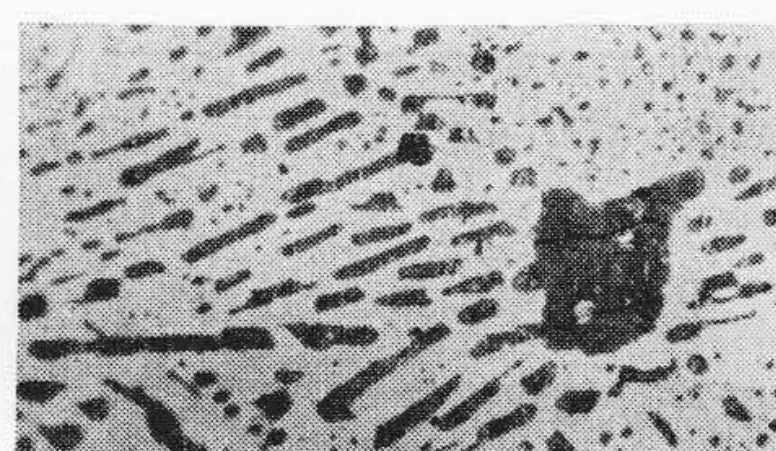
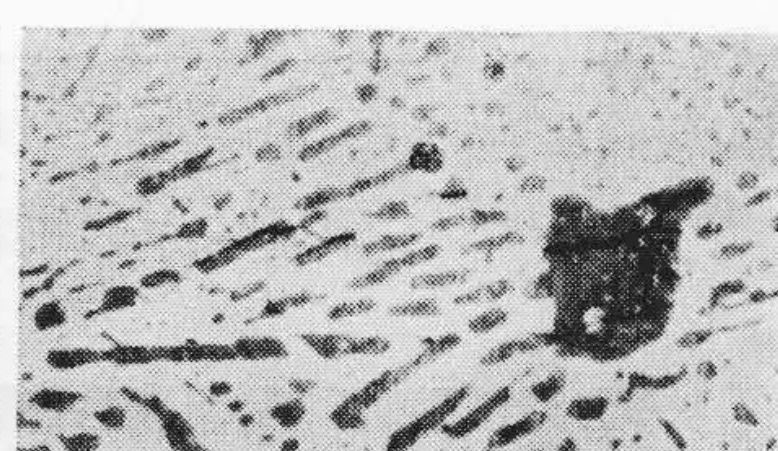
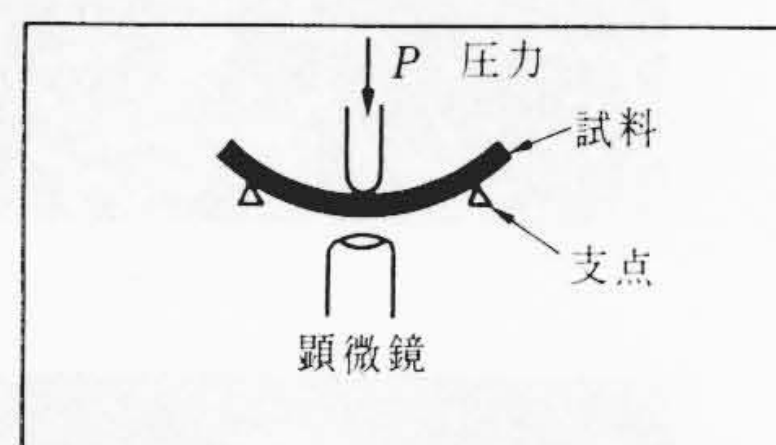
図10 ロール材の曲げ試験により発生したクラック(×400)

(a)→(b)→(c)の順に曲げ応力が增大する。村上氏液腐食  
(d) 試験方法モデル図

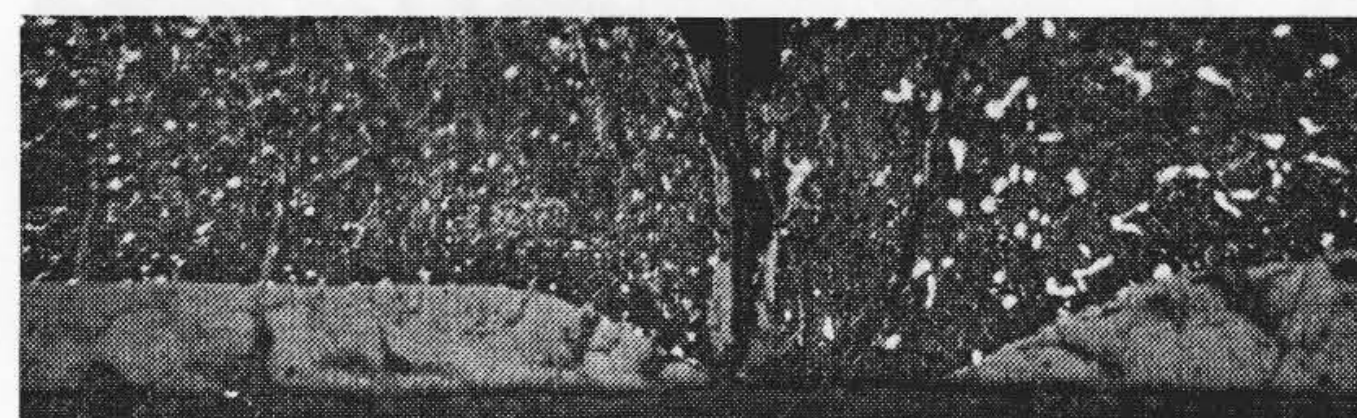
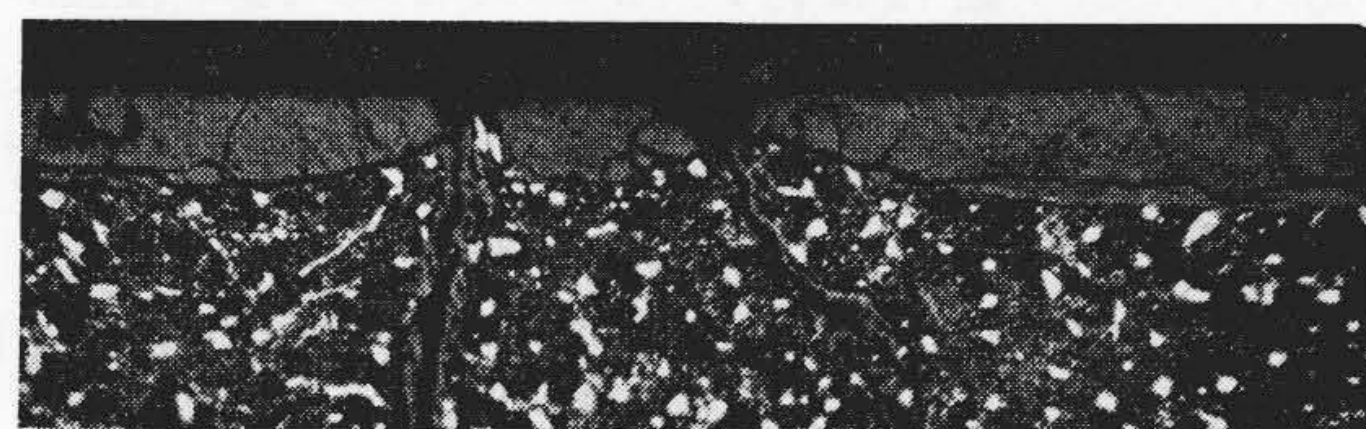
図11 FWロール表面の黒皮(×400 垂直断面)

圧延ロールの黒皮が、被圧延材のスケールが付着したものか、あるいはロール自体の酸化によって形成されたものかは非常に興味ある問題である。同時にこのことはロール材質の改善および圧延条件の適正化に対する重要な指針ともなるものである。図11はロールの黒皮の垂直断面を示したものである。図より軸方向クラックの近傍ではロール材が黒皮の表面近くまで突き出している

のが認められる。図12は約1～2 $\mu$ のきわめて薄い黒皮が形成しているロール表面層を斜断面から観察したものである。これによれば炭化物が黒皮中に同図(b)のような状態で突き出していることがわかる。

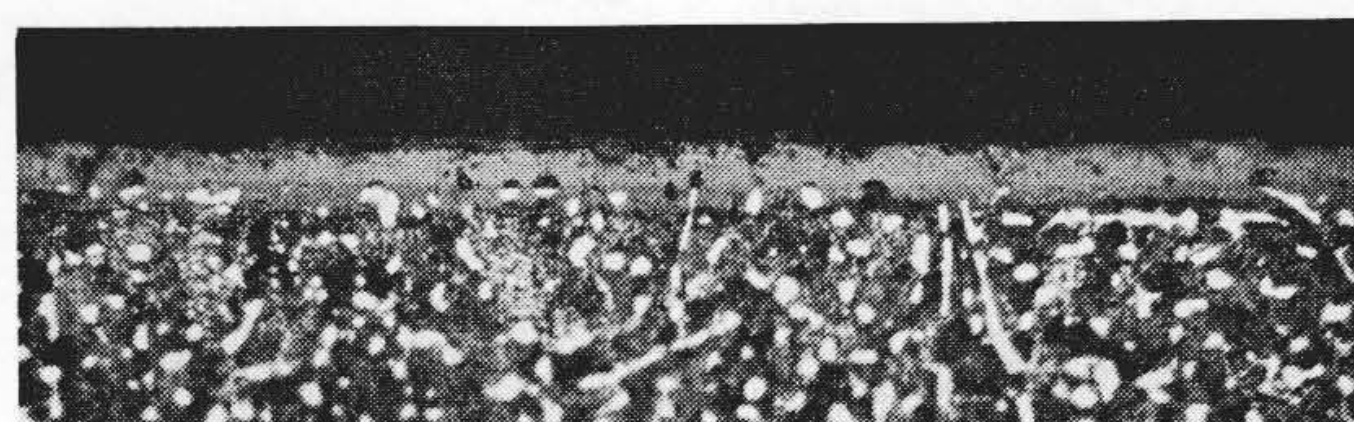
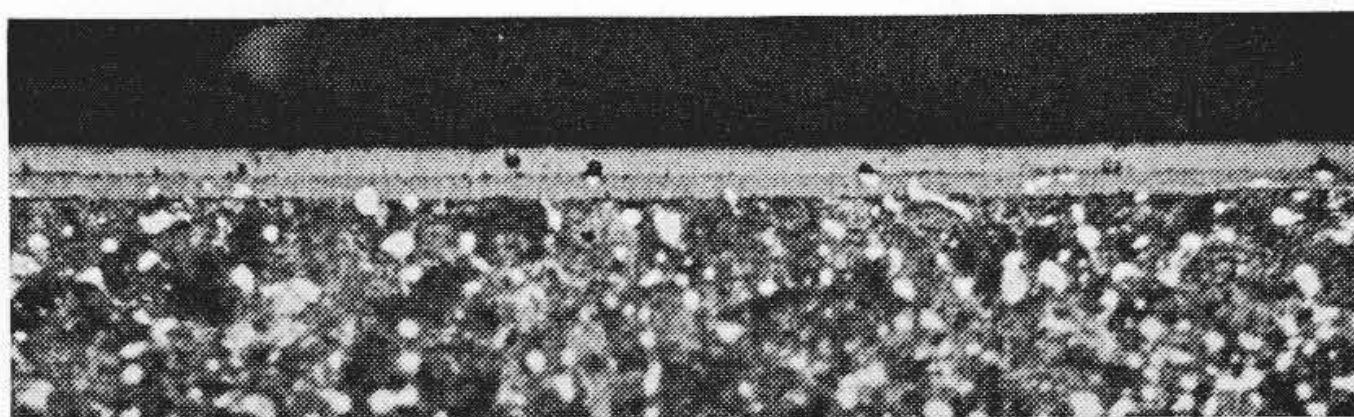
図13 ロール材酸化物中の炭化物の挙動 (×400)

図13は実験室的にロール材を大気中と水蒸気ふんい気中で酸化させた結果を示したものである。いずれも炭化物は基地からスケール皮膜中に突き出しており、炭化物の酸化抵抗が基地より大きいことを示している。スケール皮膜は二層からなり、基地と接する内層(FeO層)では基地から突き出した炭化物や浮遊した炭化物を認めることができる。また外層(Fe<sub>3</sub>O<sub>4</sub>層)では炭化物は黒色粒状に変化している。この現象は内層と外層の境界に位置する炭化物の両層間での変化によってわかるが、炭化物がいかなる組成のものに変化したかは明らかでない。しかし FeO・Cr<sub>2</sub>O<sub>3</sub> が黒灰色を呈する<sup>(1)</sup>ことから、炭化物が酸化してこれに類似した化合物に変化したとも考えられる。ロールの黒皮断面を詳細に調べてみると図11からもわかるように黒色の粒状物が認められる。ただし、図11と図12を比較して注目されるのは、ロールの黒皮は Fe<sub>3</sub>O<sub>4</sub> の一層よりなり FeO 層が認められないことである。これは主として酸化温度の差によるものと考えられる。Fe-O 系平衡状態図では、FeO は 570°C 以下では生成されないことが示されている。したがって、ロールの黒皮は 570°C 以下の温度で生成しているものと推察される。

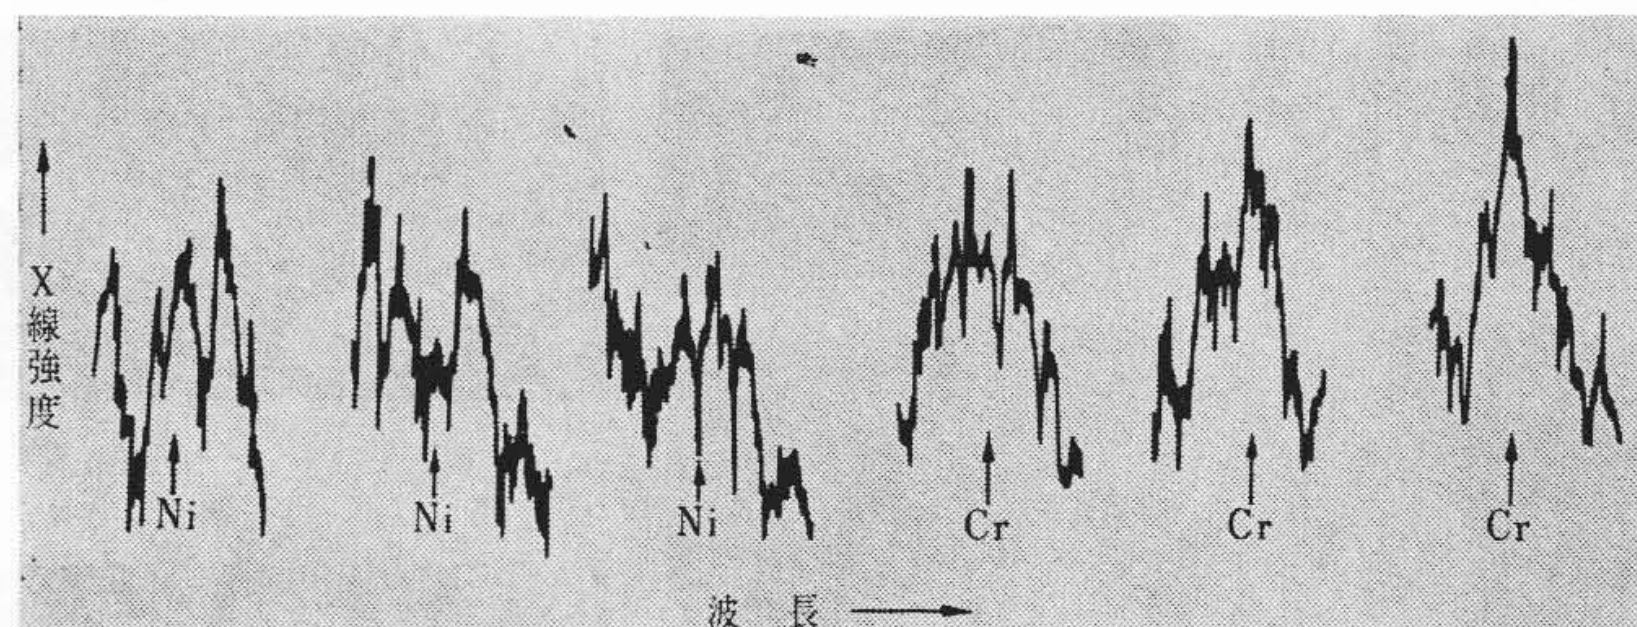
図14 EPMA による黒皮中の Ni, Cr 分析

ものである。試料は黒皮の厚みが約20 $\mu$ のもので黒皮表面に垂直に電子線を照射し、波長分析を数個所で行なった。これによると Ni は相当する波長のところではなんらピークが認められないが、Cr はあまり強くはないが点々と検出される部分が存在する。黒皮の厚みを異にする数種の試料についても同様な結果が得られた。

一般に合金鋼の酸化現象においては、スケール中に添加元素は残らず、ほぼ純粋な鉄の酸化物が形成されることが実験的<sup>(1)</sup>にも理論的<sup>(2)</sup>にも示されている。しかしながら、ロール材のように組織中に炭化物が存在する場合には、さきにも指摘したように、酸化の進行に伴って炭化物の酸化が遅れ、炭化物と基地との接続が断たれて酸化物中に炭化物が浮遊した状態が生ずることがある。また、さらに酸化が進行すると炭化物も酸化されるが、この部分では局部的に Cr を含有する可能性がある。黒皮中にわずかながら検出される Cr は、このような機構で含有されたものと推定される。以上の一連の実験より、ロールの黒皮はロール自体の酸化によって形成されたものと考えられる。

金属材料のスケール皮膜は一般にその厚みを増すにつれ強度が低下し、皮膜のハク離が容易に起こることが知られている。したがって、FWロールの場合、黒皮のハク離による肌荒れを防ぐために、材質としては耐酸化性を向上させることが考えられ、圧延条件としては圧延温度の適正化およびロール冷却の強化などが検討されねばならない。

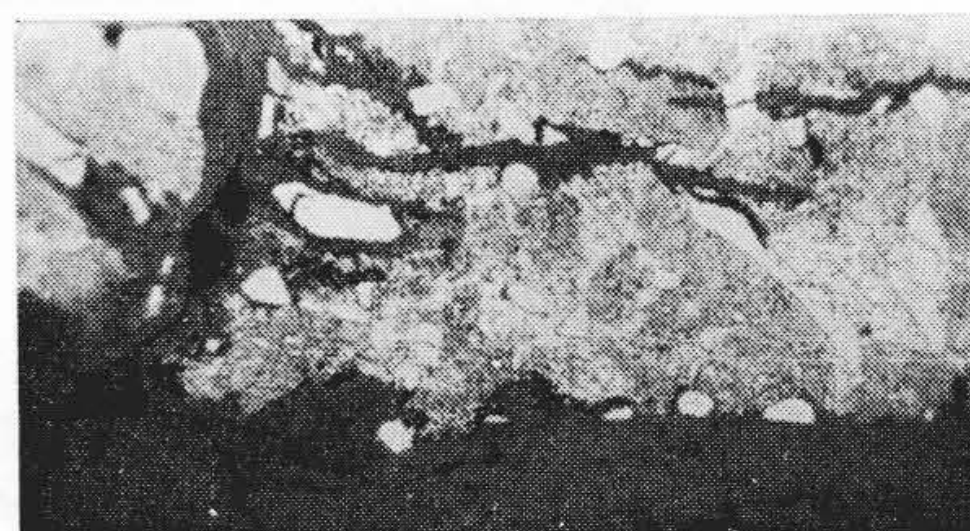
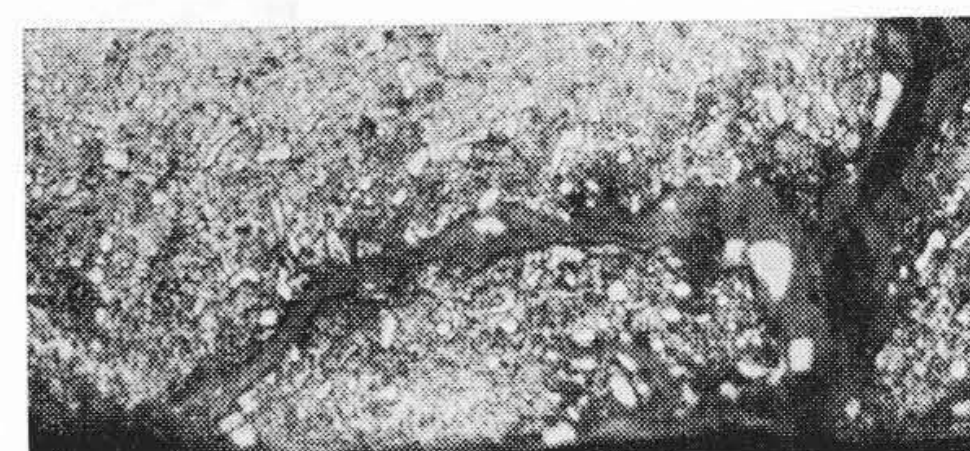
図15 軸方向クラックを起点とする  
ロール表面に平行なクラック (×1,000)

FWロールの肌荒れの要因となるものに、軸方向クラックの近傍で母材金属がハク離する現象があることをさきに述べた。肌荒れを起こしたロールの断面を観察すると、図15に示すような軸方向クラックを起点としロール表面に平行なクラックが多数存在する。このようなクラックについては奥本、新山氏ら<sup>(3)</sup>は鋳鋼系FWロールで指摘しており、Williams 氏<sup>(4)</sup>は FW 用合金グレンロールで認め

ている。このクラックは圧延中ロール表面に働くせん断応力によって生ずるものと思われ、肌荒れに対しては黒皮のハク離と同様に重要な要因として注目される。
