# 自動潜弧熔接に生ずるサルファー クラックに関する研究

## Sulphur Crack in Submerged Arc Welding

By Toshio Kobayashi

Kasado Works, Hitachi, Ltd.

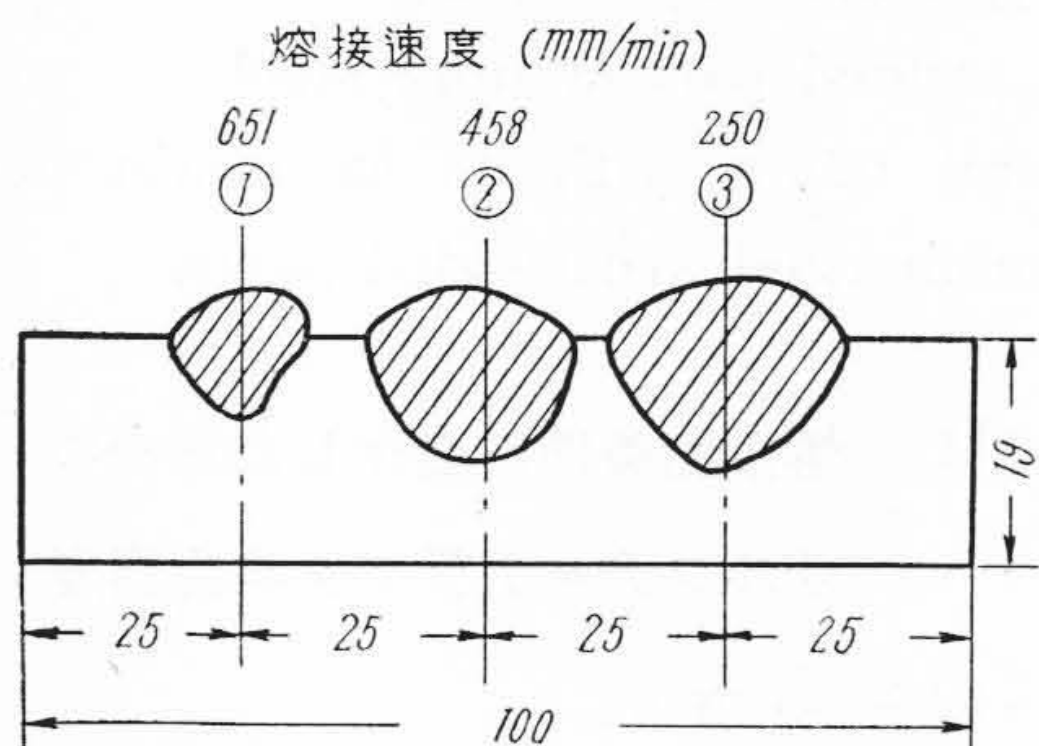
第 1 図 自動潜弧熔接ビード試験片

Fig. 1. Submerged Arc Weld Bead Test Piece

上述溶接鋼板を400×100 mmに切断し、第1図に示す如く溶接速度を3種に変化したビードを溶接した。電圧はすべての場合 28~30 V 一定とし、溶接電流は 500 A, 750 A の二通りに変化し、それぞれの電流で3枚づきの試験片を製作した。このようにして溶接したビード試験片から両端部を 50 mm 切捨て、次いで巾 40 mm のマクロ試験片の溶接始発側を研磨して腐蝕をなしサルファークラック発生状況を観察した。従つて各条件ごとに15箇の試験片測定結果が得られるわけである。尚溶接にあつては余熱効果をさけるため先に溶接したビードが十分常温迄冷却した後次のビードを溶接するよう留意した。

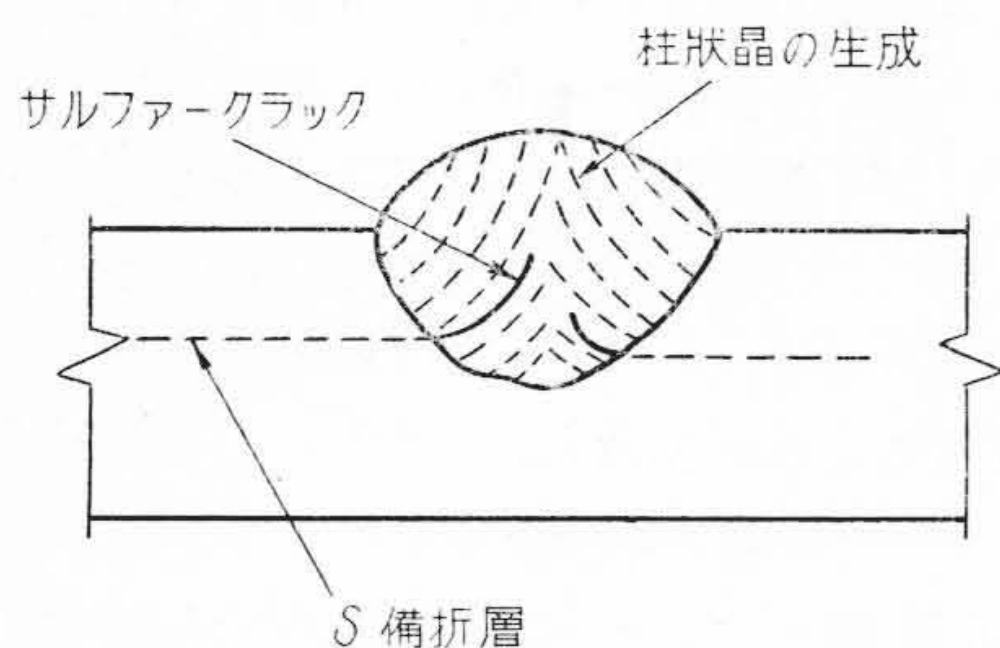
第 2 図 サルファークラック発成状況説明図

Fig. 2. Explanative Sketch of Sulpher Cracks

熔接ビードに表われる サルファークラックは第 2 図の如くであつて、サルファープリントなどの実験によつて亀裂は殆ど例外なく、母材の S 偏析層から連続して柱状晶にそうて発生しており従つて又、この亀裂は鋼板に局部的に存在している S の影響によることが明かに認められた。この実験では前述の実験方法に従い製作されたそれぞれのビード中に発生した亀裂の数を測定した。亀裂の確認程度はマクロ腐蝕の結果肉眼で認め得る範囲とし、顕微鏡的に柱状晶間に連続する酸化物の集積等は一応問題にしないことにした。

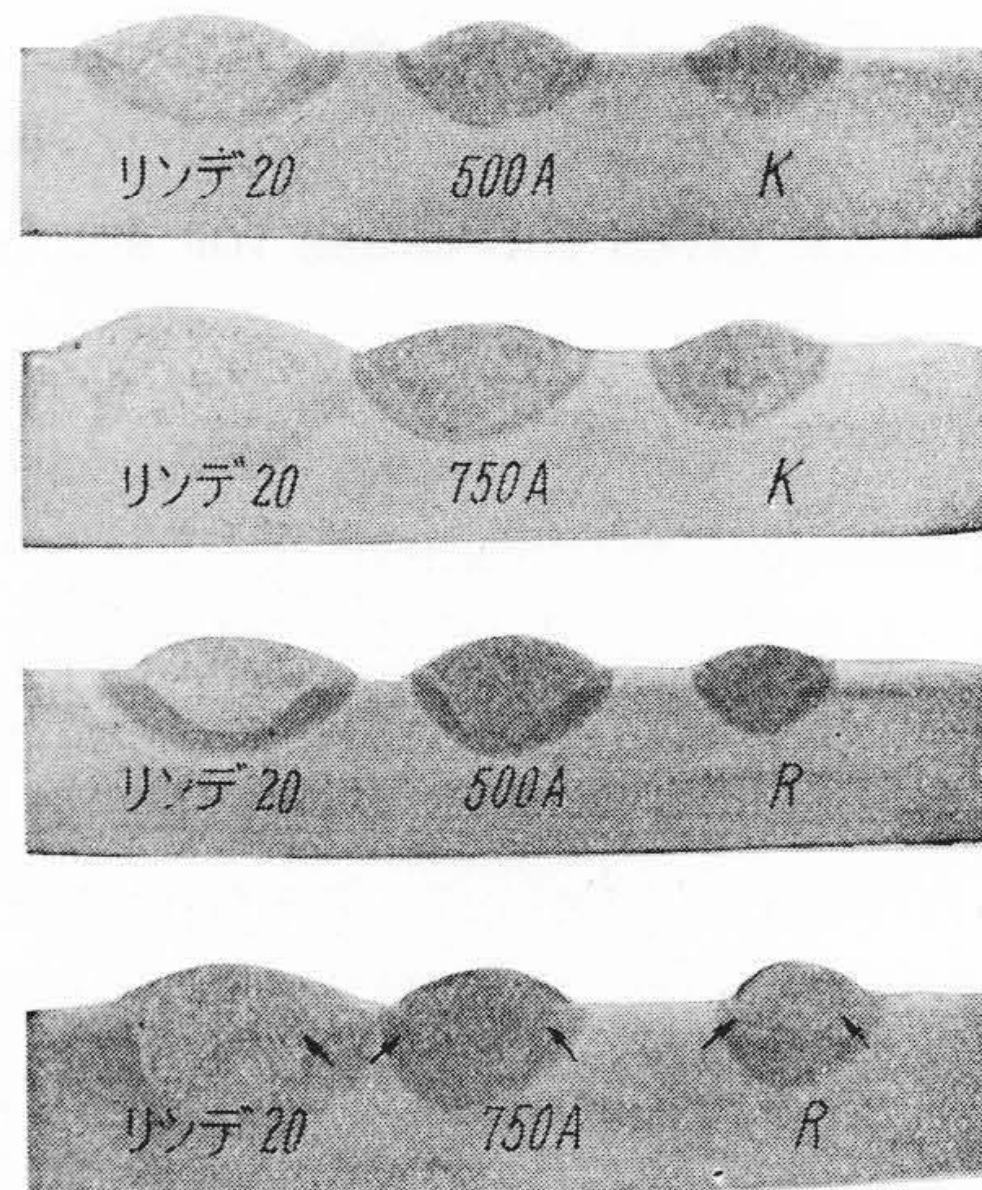
第 3 図 ビード試験片マクロ写真

註: a. 矢印はクラックの所在を示す

b. Kはキルド鋼、Rはリムド鋼を示す

c. 他はフラックス名と熔接電流を示しビードの大きさは第 1 図の熔接速度に該当する。

Fig. 3. Macro-Structure Photograph of Bead Test Pieces

測定結果を示すと第 4~5 表の如く、代表的なマクロ写真を示すと第 3 図の如くである。

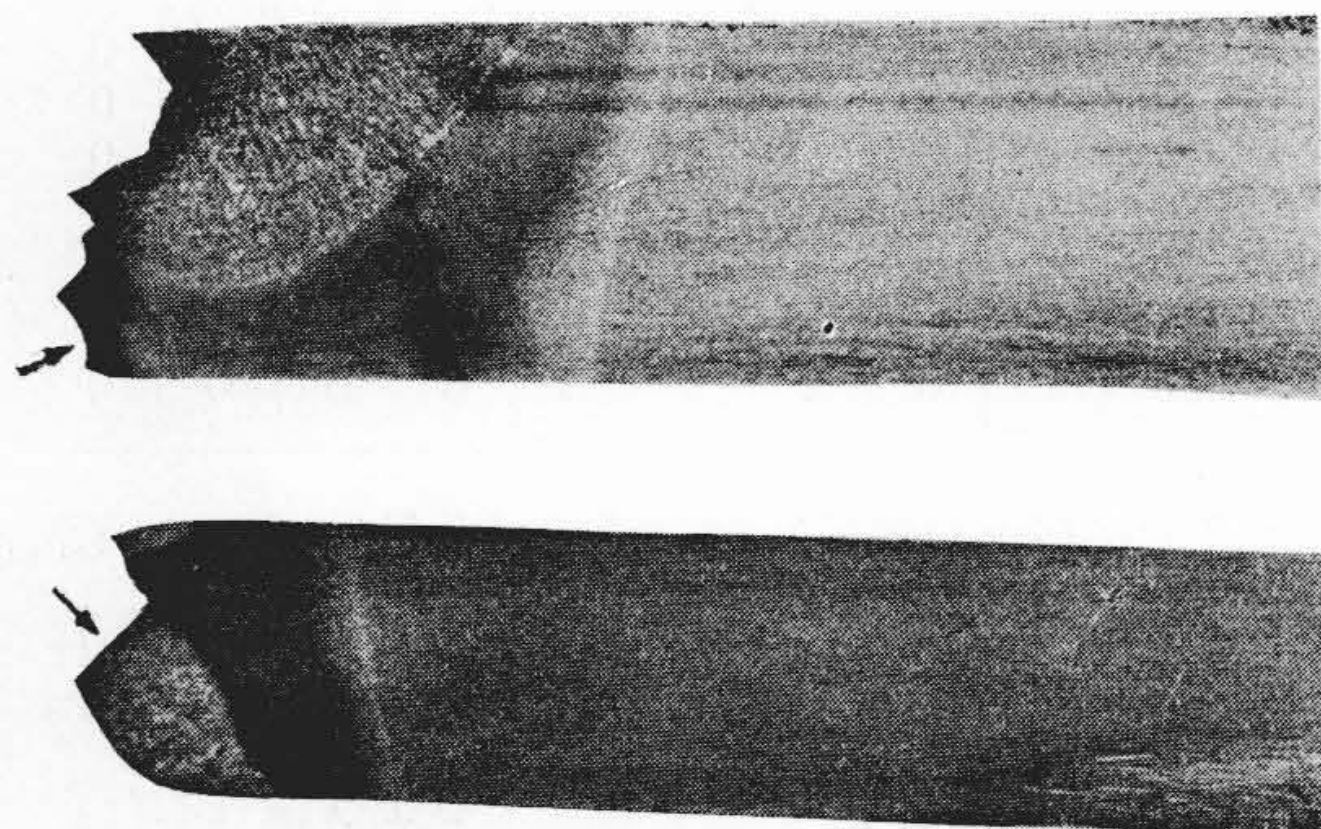
註： 矢印部線状破面現出

第 4 図 線状破面を生じた衝合せ熔接試験片の破断部  
Fig. 4. Ice Flower Like Fractures of Butt-Weld Joint

自動溶接を行つた接手の溶接試験において、その引張試験、或いは曲げ試験破断面に極めて脆弱な破面を時々認めることがあり、しかもその破面が軟鋼溶接部に表われる線状破面と全く同一なものであるので、その生成と原因について多大の興味をもつていた。たまたま第6表に示す如き成分を有する9mm厚鋼板のI型衝合溶接試験に於て、第7表の如き結果を得、線状破面を示した代表的な試験片のマクロ組織を検出したところ、第4図の如き特異な結果が求められ、何等かサルファークラックと密接な関係を有しているのではないかと考えられた。この溶接実験は grade 20 フラックスと No.~36 心線との組合せで、電圧は 28~30 V で行われた。引張試験片の形状は平行部寸法 30×30 mm で、曲げ試験は JIS 3524 に規定されている型曲げ試験を行つたものである。尚こゝでも溶接電流の多い場合に線状破面の生成が著しくなつており、前述のビード試験におけるサルファークラックと溶接条件との関係によく一致していることに注目したい。

次にビード試験を行つて明らかにサルファークラックの認められるものを 10mm の巾に切断し、マクロ腐蝕した面を曲げ試験した。その一例を示すと第5図の如くである。この結果によると、既にサルファークラックを認めていたものは勿論その亀裂部から破断し、その破面は大部分白色光沢のある線状破面を示した。又その破面の状況は第4図の場合と全く同様な特異な形を示している。試験片の中には破面の途中から線状破面を消失し、破断の形も第5図[D]の如くなるものもあつた。この部分を特に切断してマクロ組織を検出してみると、そこには帯状Sの偏析は認められず、サルファークラックも又溶着鋼内に認められない。第5図[C]の上部試験片の溶着鋼中に微少な劈開した亀裂が見られるが、これはマクロ試験で認めなかつたものであつて、曲げ応力によつてはじめて表われたものであり、この面も線状破面を呈していた。結局これらの事実から、自動溶接に生ずるサルファークラックは線状破面を示すと結論づけられるものと考えられる。

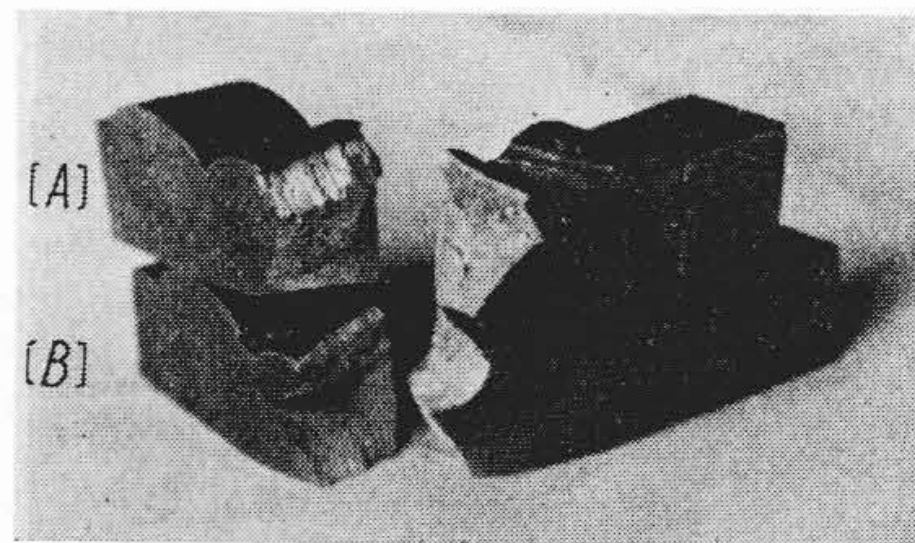
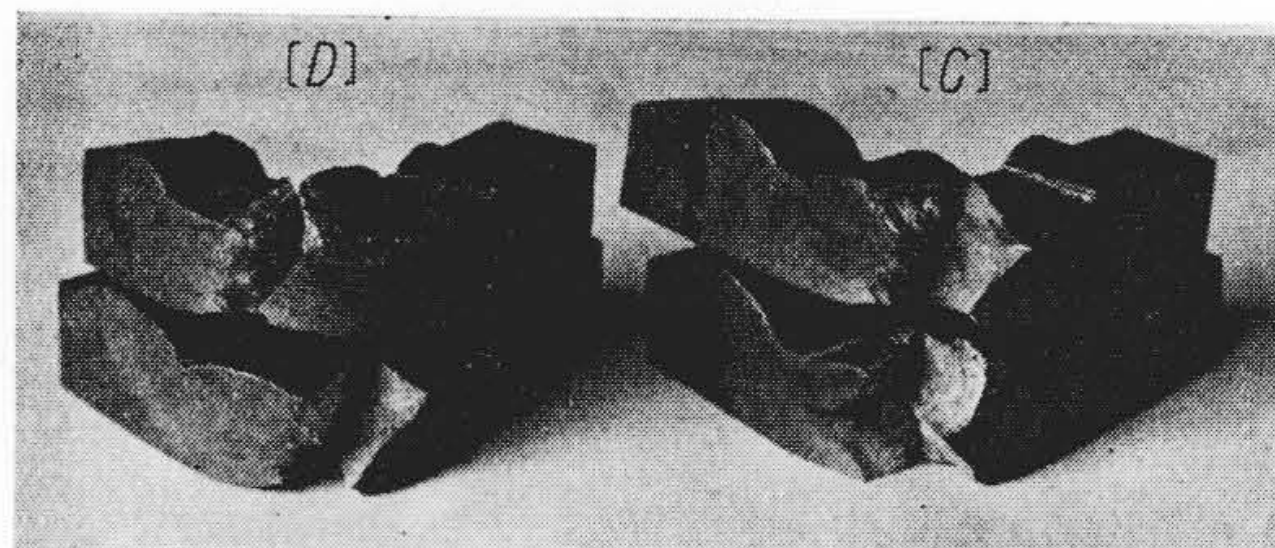
第 5 図 ビード試験片断面  
Fig. 5. Fractures of Bead Test Pieces

- 註： a. [A] は D フラックスの場合生じた銀白色線状破面 (× 印)  
b. [B] は試験片中稀に生じた青色に着色した線状破面  
c. [C] [D] はサルファークラックを生じたものと然らざるものとの屈曲破断の特異性を示す

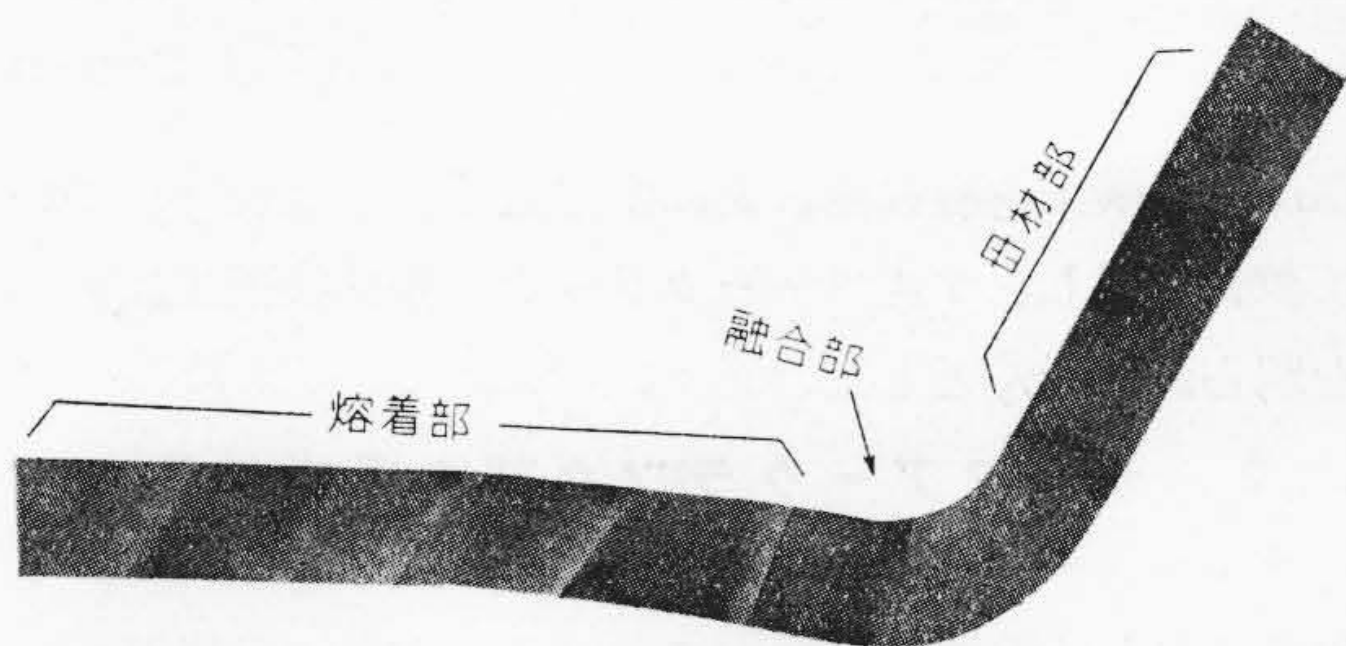
第6図 サルファークラックのパノラマ写真 (No.-etch)  
Fig. 6. Panoramic Photograph of Sulphur Crack

第6図は倍率稍小に過ぎるがサルファークラックの発生経過、並びに上述の点が明瞭に理解出来るものと考えられる。

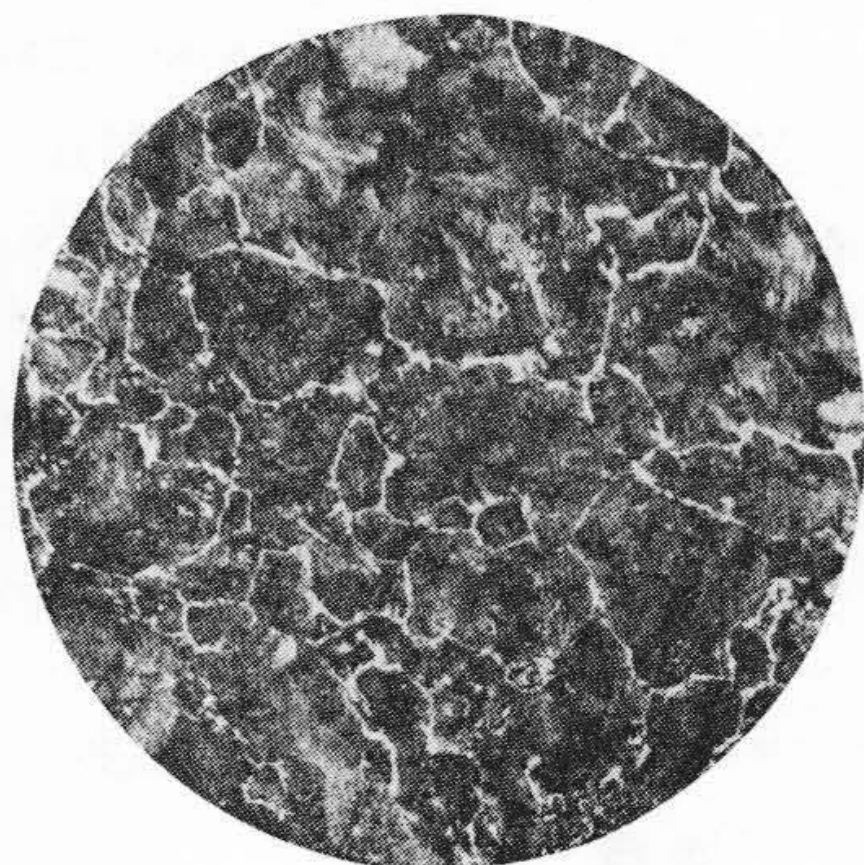
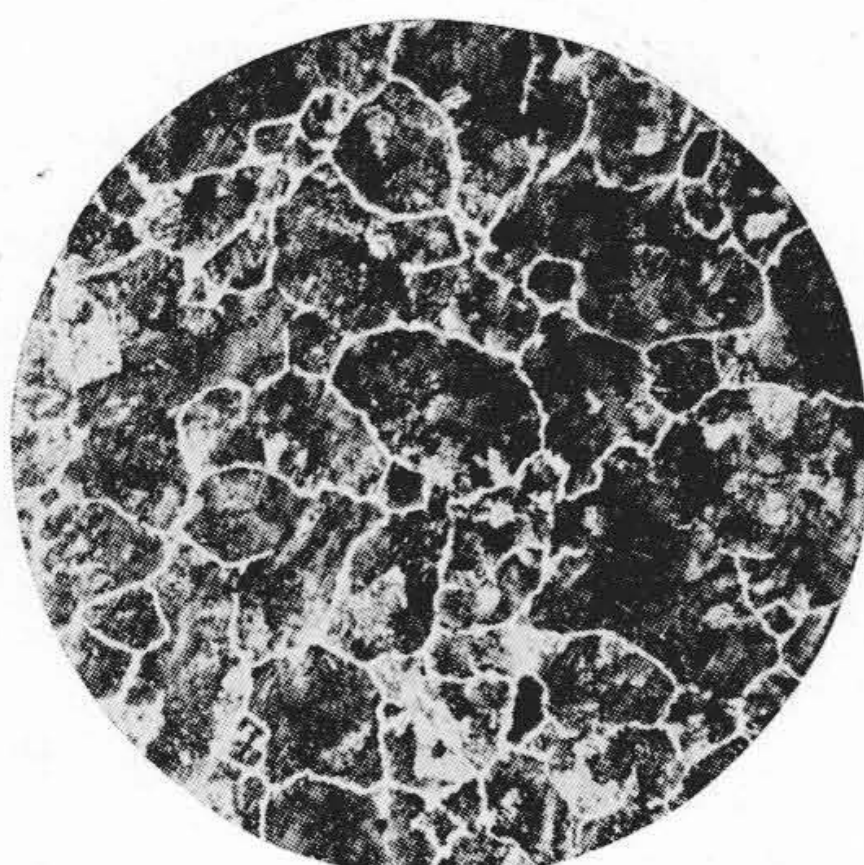
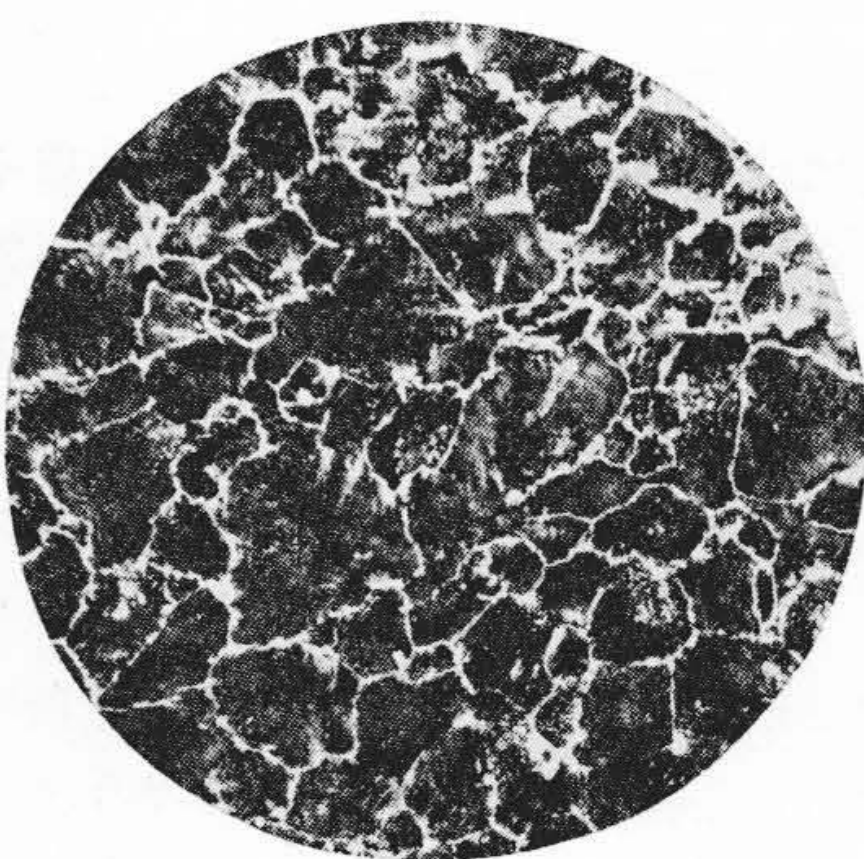
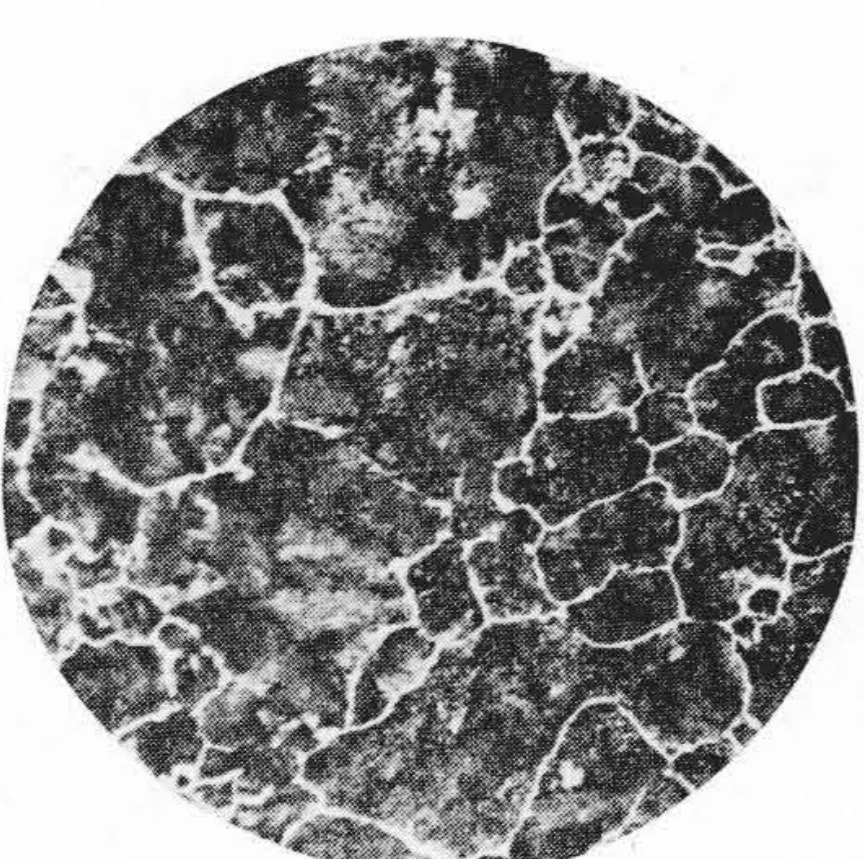
(a) フラックス Grade 20 心線 No.~36

(b) フラックス D 心線 No.~36

(c) フラックス K 心線 B~17

第7図 熔着鋼の滲炭組織  
(腐蝕液=5% ピクリン酸アルコール溶液)

Fig. 7. Carbonized Structures of Deposit Metals (×100)

ビード試験片から約15×15×20mmの試料をとり、木炭粉末と BaCO<sub>3</sub> 6:4の割合に混じた滲炭剤を用いて、930°C 6時間加熱滲炭した。この試料のビードに直角な断面を研磨し、ピクリン酸ソーダ、或いはピクリン酸アルコールで腐蝕、顕微鏡組織を検した。前章の実験で最もサルファークラックの出易かつた熔接条件、750A-651mm/minのものと 750A-250 mm/minのものに対する滲炭組織を、第7図に示した。いずれもリムド鋼に対する熔接部である。

この結果は熔接速度、フラックスの如何にかゝらずその滲炭組織には大なる差異がなく、最も多くクラックの発生した grade 20 フラックスを用い、速度 615 mm/min の場合でも略々正常組織を呈している。然し特にサルファークラック部を検鏡すると、第8図の如く粗大な異常組織を示しており、これは数種のサルファークラックについて例外なく認められた。

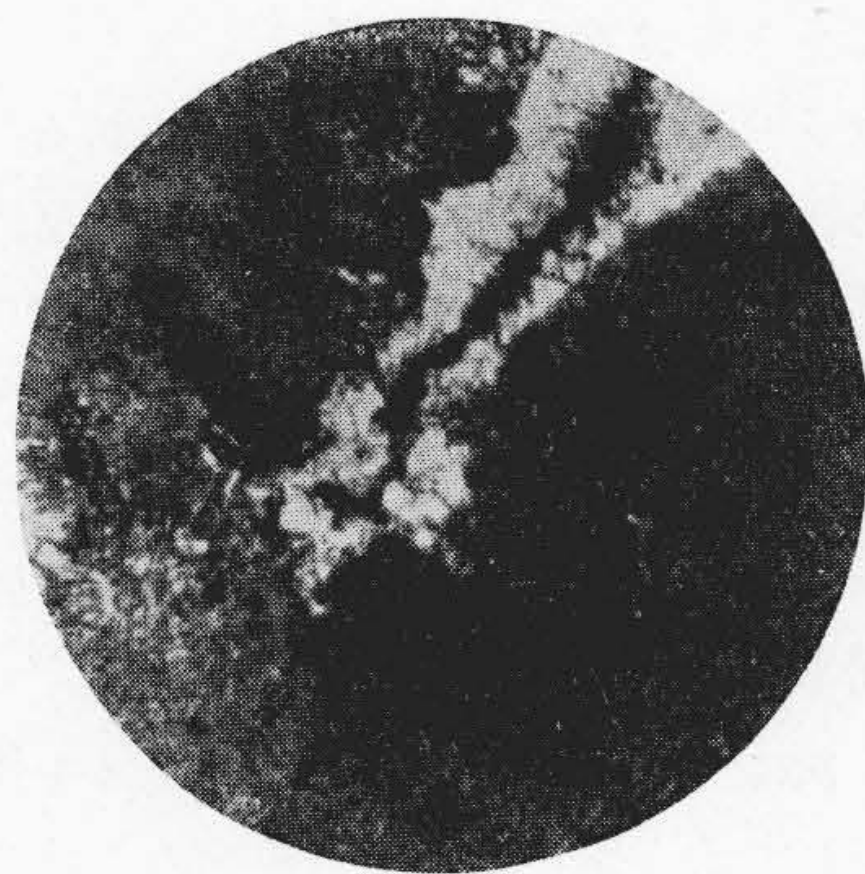
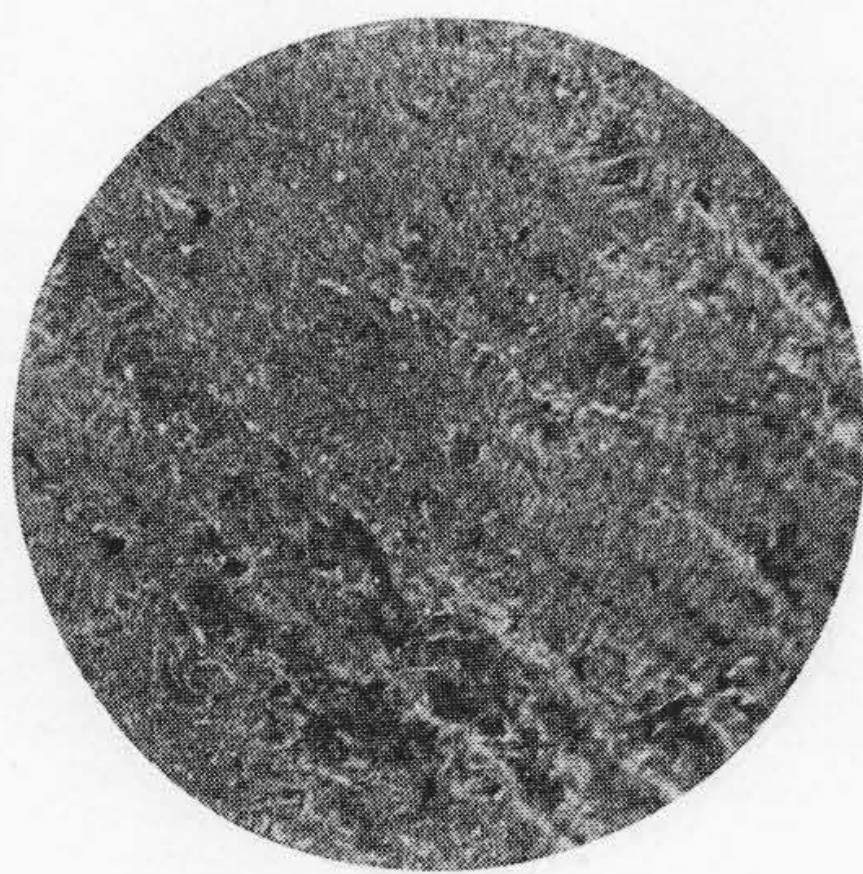
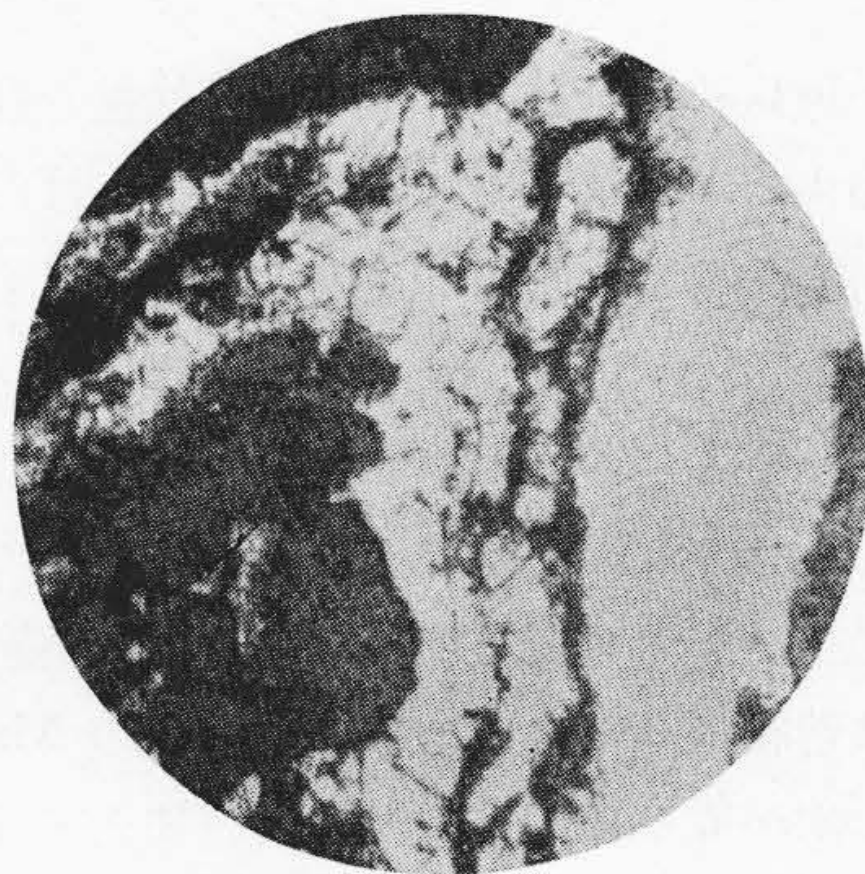
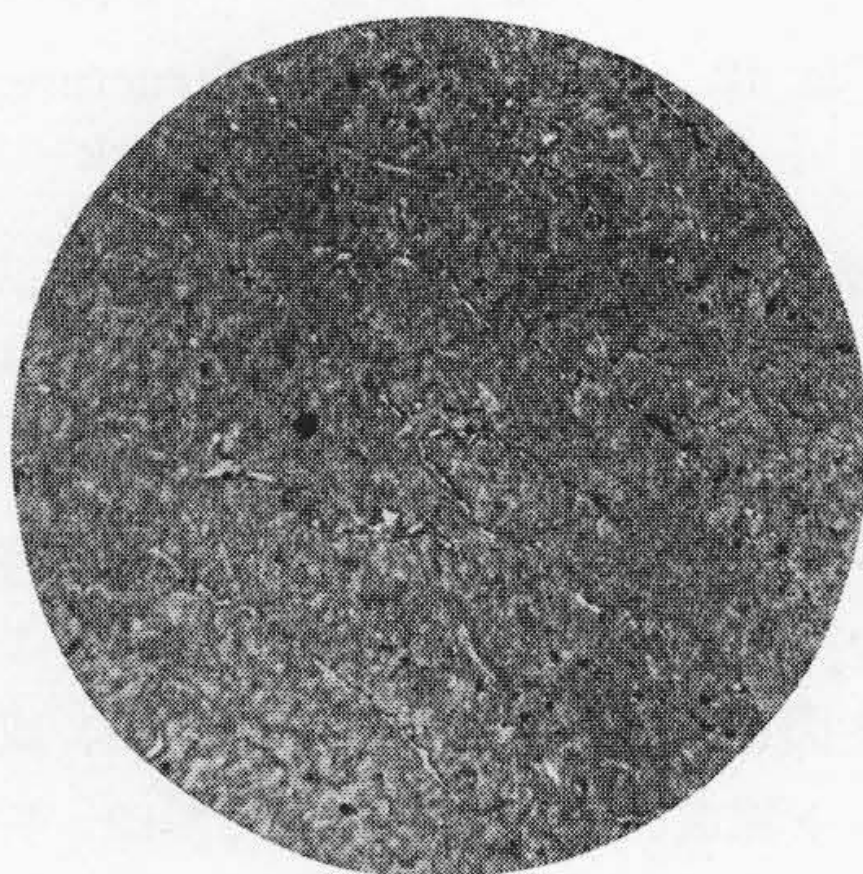
第8図 サルファークラック近傍の滲炭組織 (×300)  
(腐蝕液=5% ピクリン  
酸アルコール溶液)

Fig. 8. Carbonized Structures around Sulphur Crack (×300)

以上の実験結果から自動潜弧熔接部にサルファークラックを発生する場合には、クラックの周囲のみが局部的に異常組織となり、線状破面生成の原因が存在することが明らかになった。更に中根、安藤両氏<sup>(2)</sup>は、Körber および Oelsen 両氏による熔融鉄中の Mn および Si 濃度と脱酸生成物との平衡状態図を利用して、軟鋼電弧熔接部に於ける鋼の異常性、線状破面の生成に

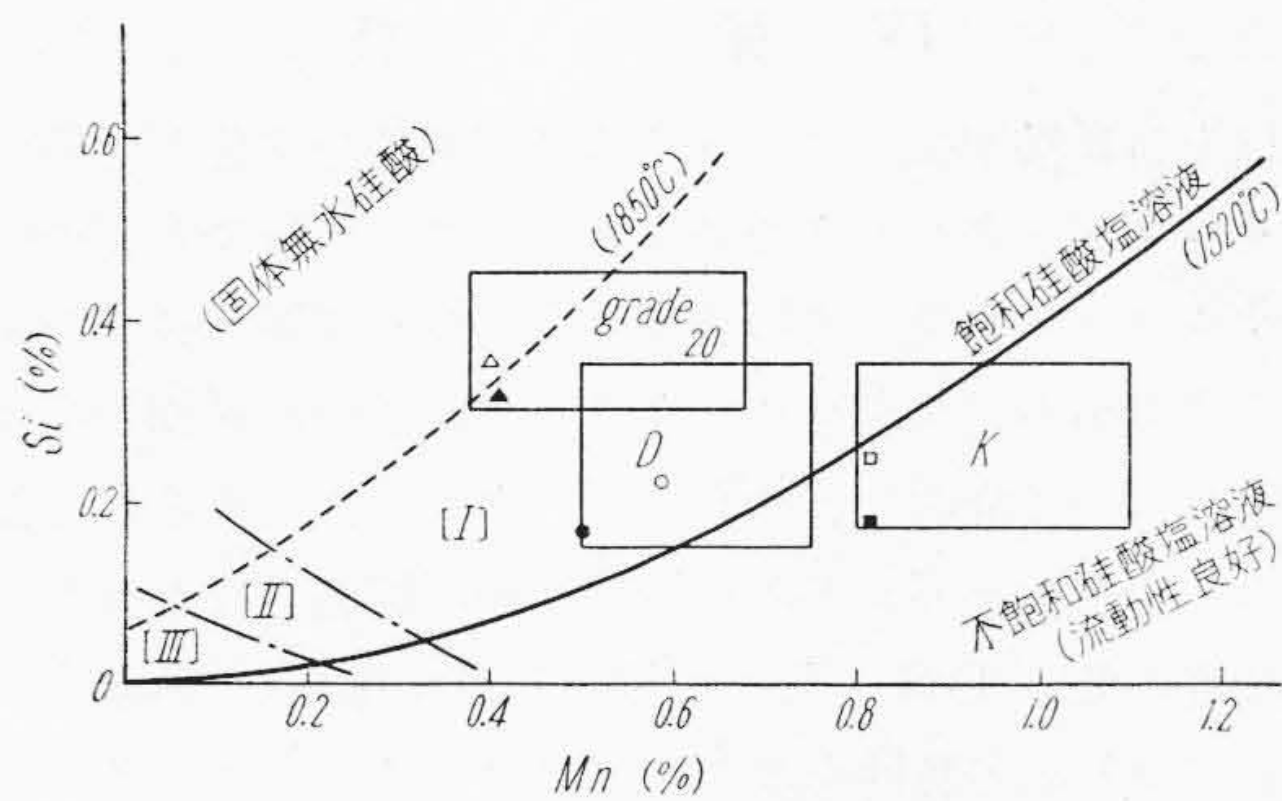
即ち第8表はフラックス、心線の組合せを前章の実験と同様にした場合のそれぞれの熔着鋼の化学分析結果の一例であるが、Mn, Si 量は熔接条件によつてかなり大きく変化するものであつて、更に多数の実験における分析値を含めて、Mn, Si 関係状態図中にそれぞれの Mn, Si 範囲を記入すると第9図の如くである。

第9図 熔着鋼の Mn-Si 関係図

Fig. 9. Mn-Si Relation Curve of Weld Metal

これによると K フラックスによる場合には Körber, Oelsen の状態図によつても不飽和硅酸塩溶液を生ずる界域にあり、他のフラックスの場合にも安藤氏<sup>(5)</sup>の提唱する 1,850°C 平衡に於ける不飽和界域に入っており、又正常組織を呈する範囲界域 [I] に含まれている。従つてこ

然し grade 20 及び D の場合は、1,520°C 平衡では飽和界域にあり、特に grade 20 では一部 1,850°C 平衡において固体無水硅酸生成域に存在する場合もあるので異常組織発生の危険が多いといわねばならぬ。又サルファークラック部においては、Mn は MnS の形態をとり、脱酸剤として有効に作用する Mn の含量は著しく減少すると考えられるので、grade 20, D 等のフラックスの場合には局部的に固体無水硅酸域、或いは界域 [II] 及び [III] の範囲内に入つて異常性を呈し、線状破面生成の要因を作るものと思われる。

自動溶接は極めて短時間のうちに多量の母材を熔融凝固するので、母材が脱酸不十分で S 偏析層が存在する場合、grade 20 程度のフラックスでは溶着鋼中の Mn 含量が低く、熔融された偏析部の脱酸精練、脱硫作用が不十分で FeS の悪影響を阻止し得ず、所謂サルファークラックの生因となること、及び一部の Mn が MnO, MnS となつて失われる結果、溶着鋼に固溶する Mn は著しく僅少となり、第9図に示す固体無水硅酸界域或いは異常組織界域の組成となつて線状破面生成原因を共存し、益々亀裂発生頻度を増加するに至るものと考えられる。

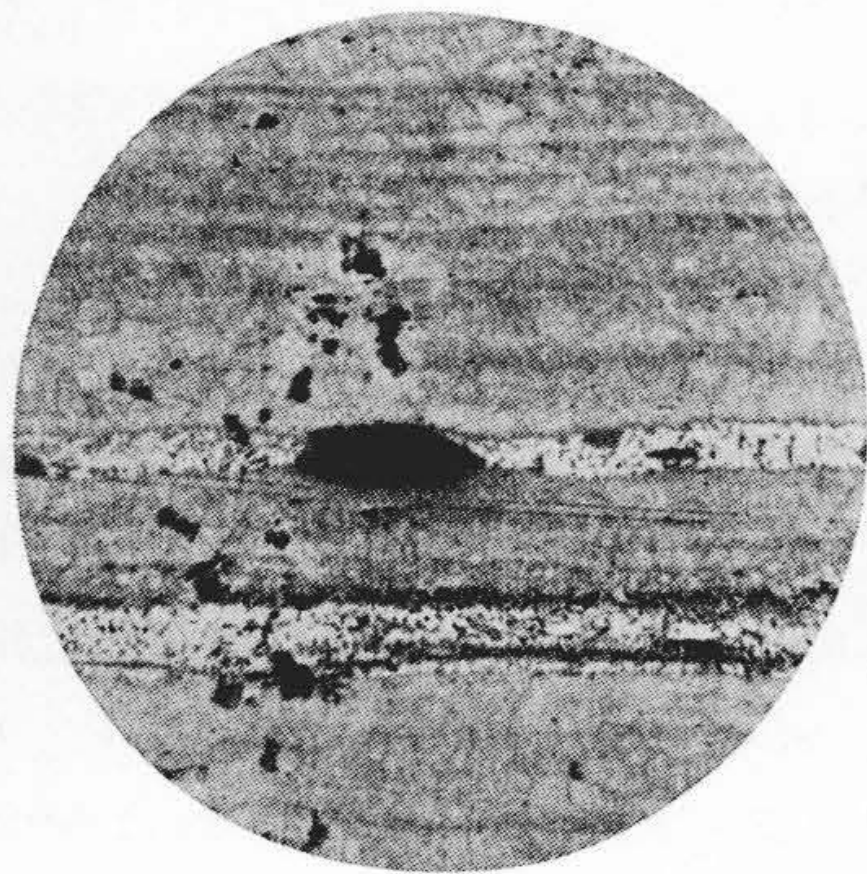
第11図 (次頁参照) は一般に鋼材のゴーストライン、或いはサルファースバンドと呼ばれる部分の P.D. etching 写真であるが同様に太い白色バンドが検出され、この偏析層には同時に酸化物の介在がきわめて多いことが証明される。

第 11 図 リムド鋼母材の P.D. etching 組織 (×100)  
Fig. 11. P.D. Etching Structure in Rimmed Steel

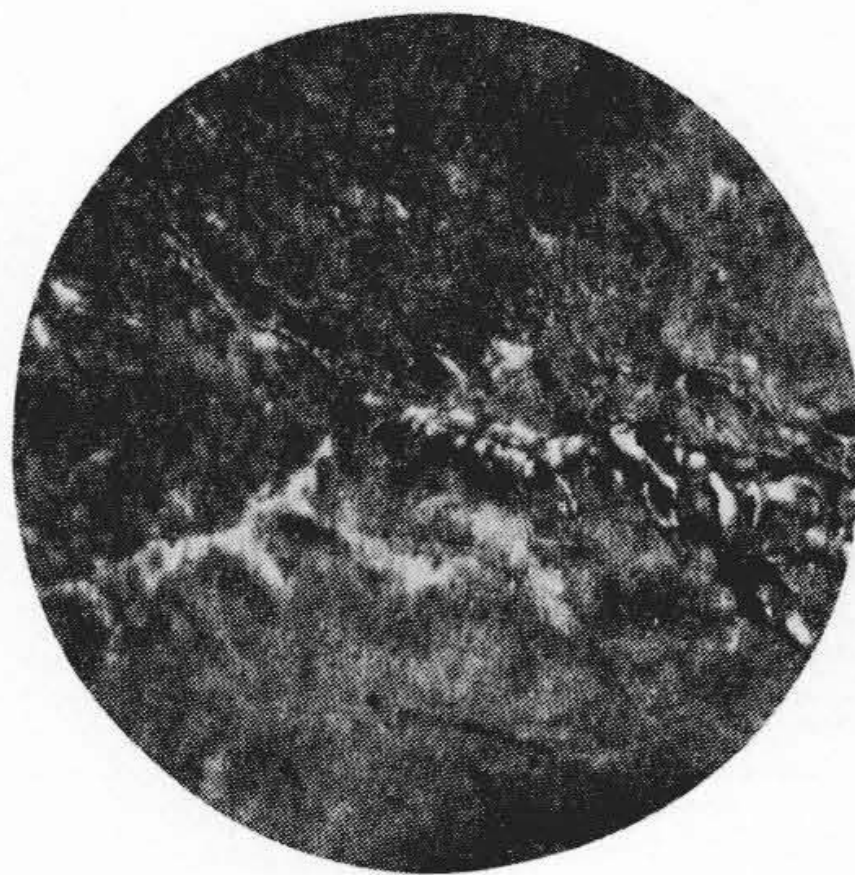
第 12 図 サルファークラックの P.D. etching 組織 (×100)  
Fig. 12. P.D. Etching Structure around Sulphur Crack

又第12図はサルファークラック部の組織であるが、亀裂の周辺に白色光沢組織が検出され、サルファークラック部には明らかに酸化物の介在が多いことが知られた。

自動溶接におけるサルファークラックは、母材偏析部に含まれる多量の S によつて重要な生因を与えられることは明らかであるが、サルファーバンド部或いはサルファークラック部は P.D. etching により多量の酸化物を介在し、又その滲炭組織は異常性を呈し軟鋼電弧溶接部におけると同様な線状破面生成原因を共存することが明らかになった。
