造塊用耐火煉瓦の侵蝕について

The Study on the Erosion of Pouring Refractories

By Jumpei Watanabe and Masuo Kadose

Hitachi Works, Hitachi, Ltd.

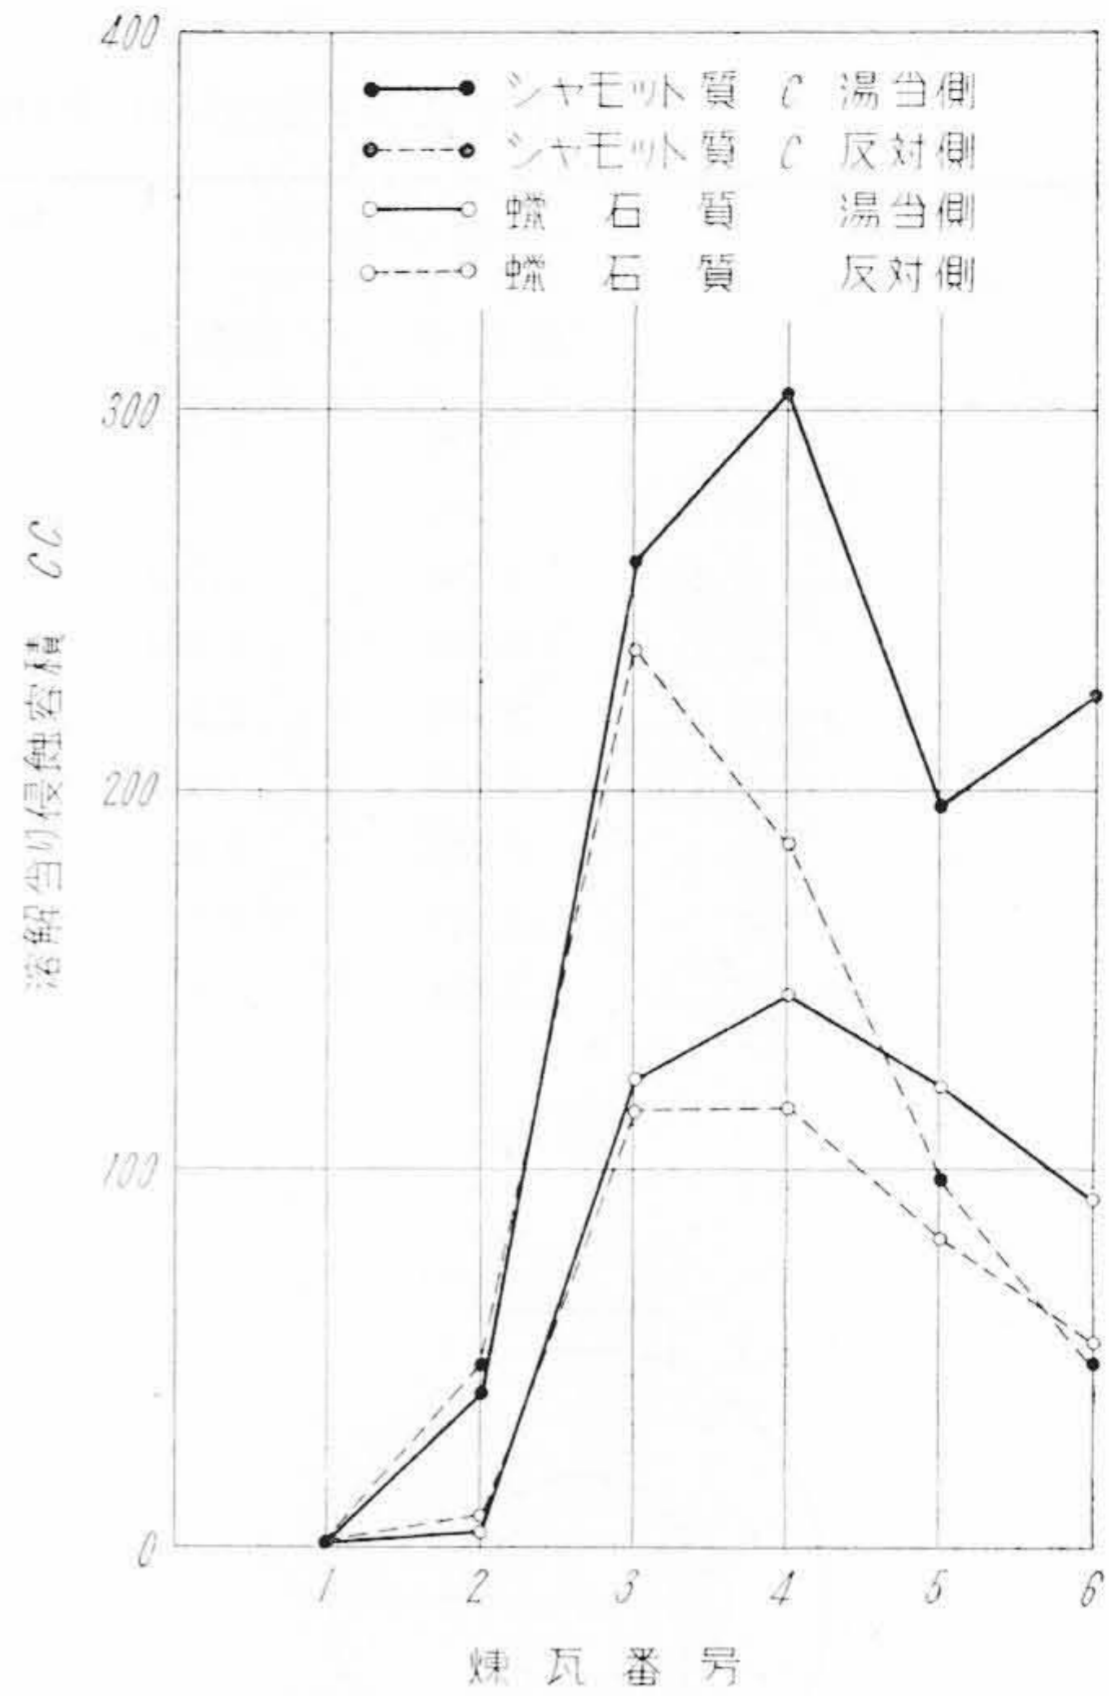
ケッチしたもので、数字は1溶解当りの侵蝕容積を cm³ で示したものである。これらを図示すると第5図となるが、湯当側は反対側よりも侵蝕が大きく、蠟石質の方が侵蝕が少い。また各煉瓦についてはスラグラインにあたる No.3 が最も大きく、下方よりもむしろ上方の煉瓦が侵蝕された傾向が見える。

第5図 蠟石質~シャモット質C 1溶解当りの侵蝕容積の比較

Fig.5. Comparative Graph showing the Degree of Erosion between Roseki and Chamotto C Bricks in Front and Back Sides (Average Erosion Volume of Each Brick No. 1~No. 6)

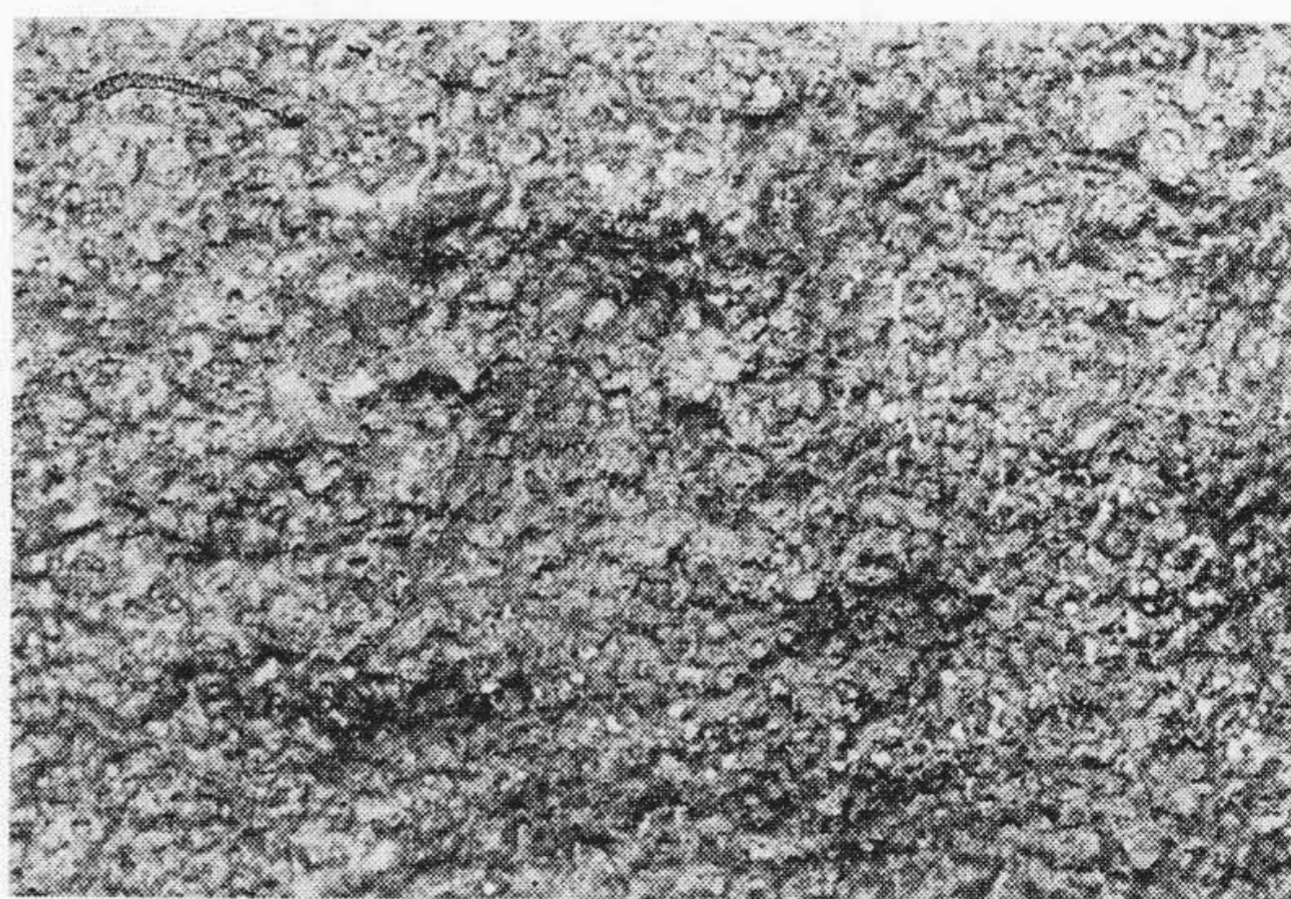
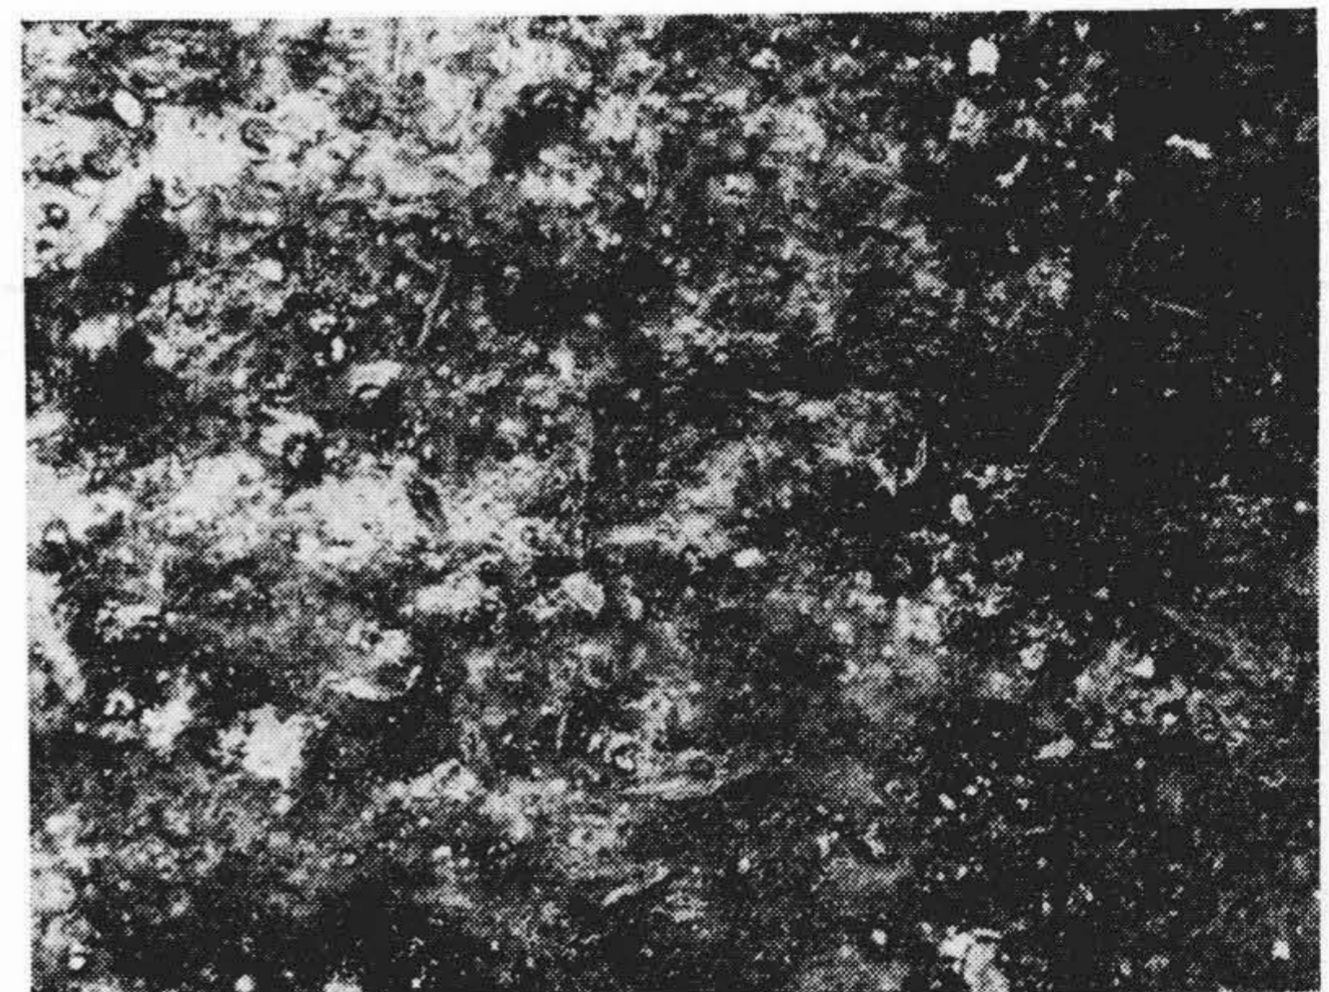
(8) 使用後の煉瓦の表面は侵蝕反応によつて変色し表面状況も変つてくる第18図から第23図は表面状況を示したもので、シヤモット質Bおよび高アルミナ質Aにおいては部分的な侵蝕がはなはだしく、他の煉瓦の表面がおおむね平滑であるのに比較して凹凸が著しい。煉瓦表面に鋼滓が滲透して変色した部分を分析した結果を第8表に示す。

第18図 変質した蠟石質煉瓦の表面
Fig.18. Surface of Roseki Brick Affected by Molten Steel and Slag

第19図 変質したシヤモット質A煉瓦の表面
Fig.19. Surface of Chamotto Brick A Affected by Molten Steel and Slag

第20図 変質したシヤモット質B煉瓦の表面
Fig.20. Surface of Chamotto Brick B Affected by Molten Steel and Slag

第21図 変質した高アルミナ質A煉瓦の表面
Fig. 21. Surface of High Alumina Brick A Affected by Molten Steel and Slag

第22図 変質した高アルミナ質B煉瓦の表面
Fig. 22. Surface of High Alumina Brick B Affected by Molten Steel and Slag

第23図 変質したシヤモット質C煉瓦の表面
Fig. 23. Surface of Chamotto Brick C Affected by Molten Steel and Slag

つきに使用時における煉瓦表面の状況から考察すれば、第18図～第23図によつてもあきらかなように、蠟石質のものは表面が平滑で附着物がなく光沢があつて侵蝕状況は一様である。これは蠟石質のものは焼成および使用時に高温にさらされた場合に Pyrophyllite ($\text{Al}_2\text{O}_3 \cdot 4\text{SiO}_2 \cdot \text{H}_2\text{O}$) であつたものが、Mullite ($3\text{Al}_2\text{O}_3 \cdot 2\text{SiO}_2$) になる傾向が強く、その結果生ずる遊離の Silica が煉瓦粒子の結合剤となるために考えられる。したがつて加熱面が溶融して表面を覆うために煉瓦が直接溶鋼および鋼滓に接触せず、それらの侵入を防ぎ亀裂の発生も減少するわけである。これに反してシャモット質は主要成分が Kaolinite ($\text{Al}_2\text{O}_3 \cdot 2\text{SiO}_2 \cdot 2\text{H}_2\text{O}$) であり、したがつて Mullite ($3\text{Al}_2\text{O}_3 \cdot 2\text{SiO}_2$) になり難く遊離の SiO_2 も少い。また高アルミナ質のものは耐火度が高いので表面が溶融状態になりにくく、溶鋼および鋼滓に直接に接触してスポーリングによりむしりとられる傾向となる。さらに化学成分の点からも SiO_2 が少く結合力が弱いため高アルミナ質Aのような著しい凹凸を示している。以上のように各煉瓦の熱間における物理的な性質から蠟石質煉瓦の優位性をある程度説明することができる。

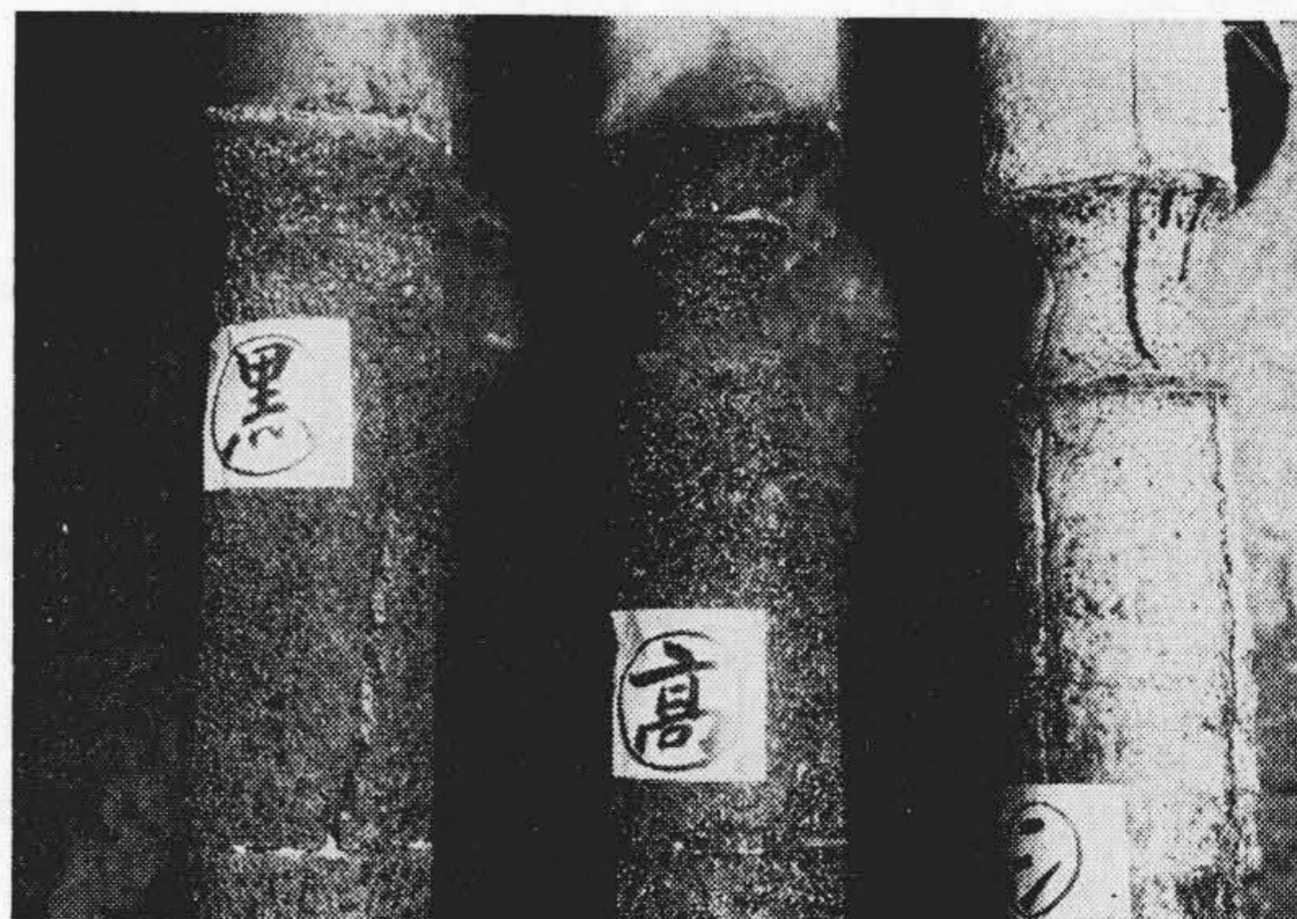
鋼滓のみによる No. 3 のスリーブ煉瓦の侵蝕結果を第11表および第25図に示す。第1回および第3回の試験の結果は他の回に比較して侵蝕量が少く高アルミナ質のものが鋼滓に対しては最も抵抗力の弱いことを示している。第12表は溶鋼および鋼滓の代表的成分を示したものである。第26図は第2回試験における使用後の状況を示

したもので黒鉛質およびシヤモット質は縦割れが顕著に発生している。

第26図 スラグラインにおけるスリーブ煉瓦の侵蝕 (第2回試験)
Fig.26. Erosion Difference of Sleeve Bricks at the Slag Line (No.2 Experiment)

(7) 黒鉛質スリーブの侵蝕の少いことは黒鉛分の燃焼によつて侵蝕が妨害されることから理解されるが、使用後の亀裂については熱膨脹率と関係するところ大であると考えられる。
