22 kV 因島日立線海底ケーブルの引揚げ再使用

Reutilization Hove-up 22 kV Butyl Rubber Insulated Submarine Cable (Innoshima Hitachi Line)

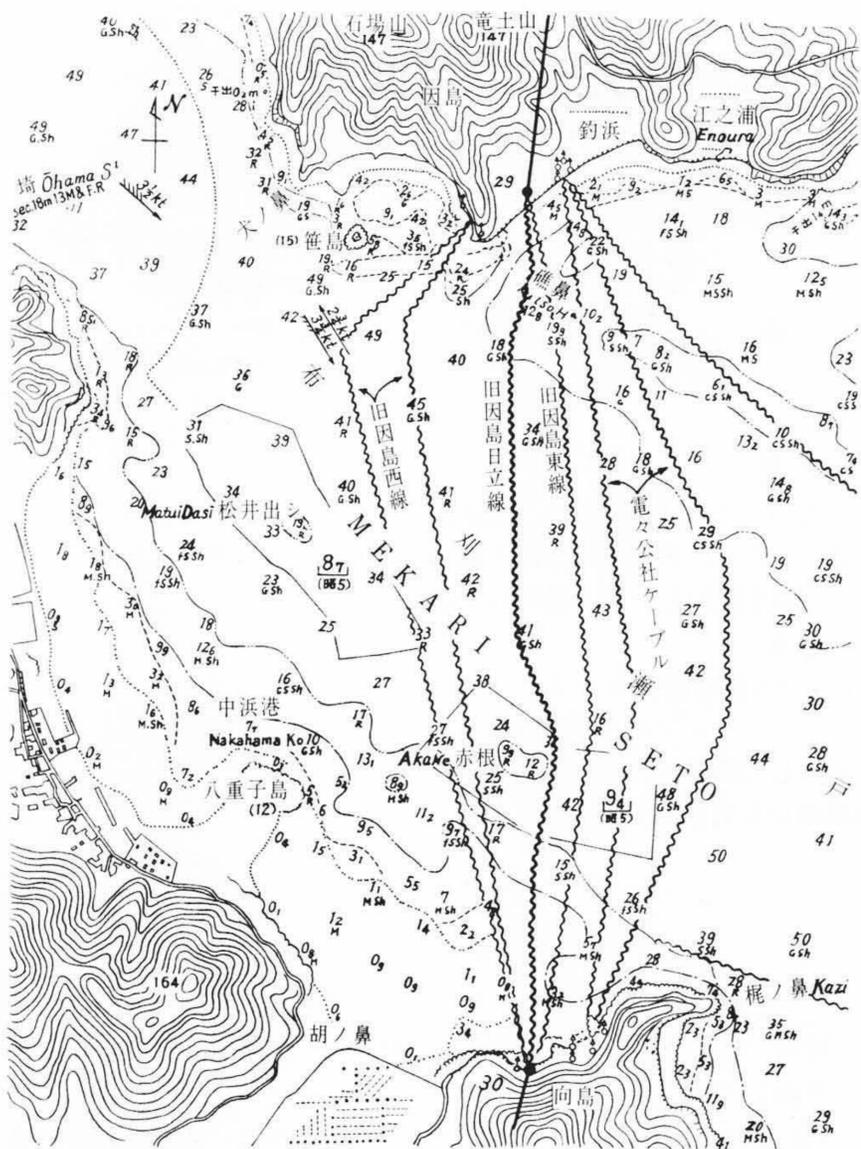
太い線が今回撤去するケーブル
 図1 海底ケーブル布設状況

図1、2のとおりである。

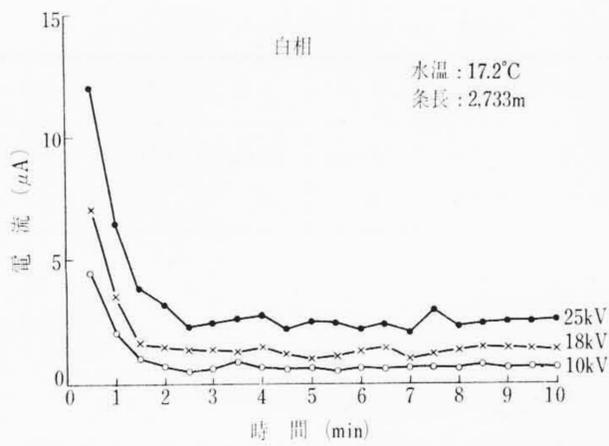
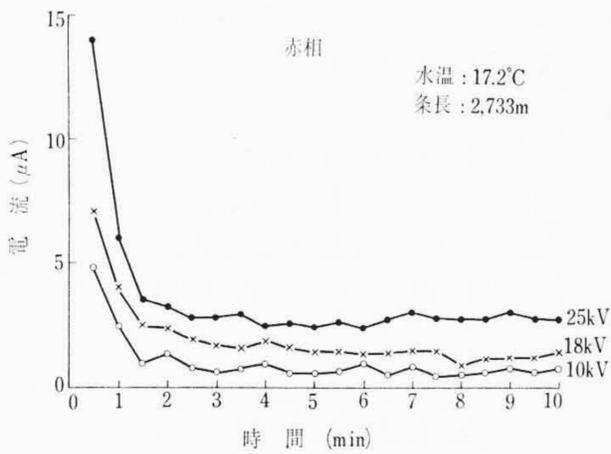
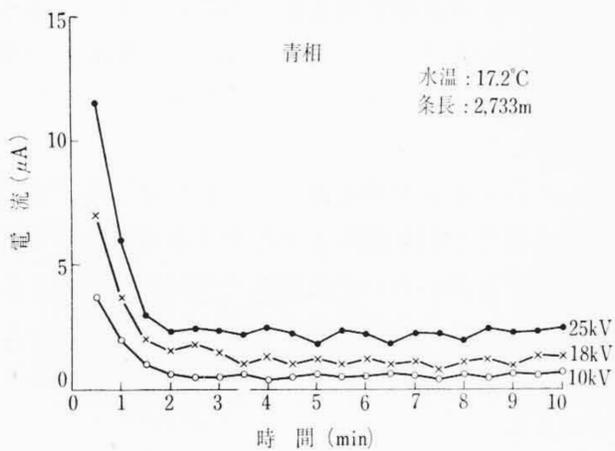
図3 充電電流—時間特性曲線

図3に示すように各相の充電電流-時間特性曲線はまだまだ吸収現象を示しており、2分以内で飽和する傾向にある。電流値は10分充電後では3μA以下となり良好な絶縁状態を示している。なお電流が時間的に不規則に変動しているのは電源電圧変動に起因するもので異常な現象ではない。

(白相—赤, 青相接地)

(赤相—青, 白相接地)

(青相—赤, 白相接地)

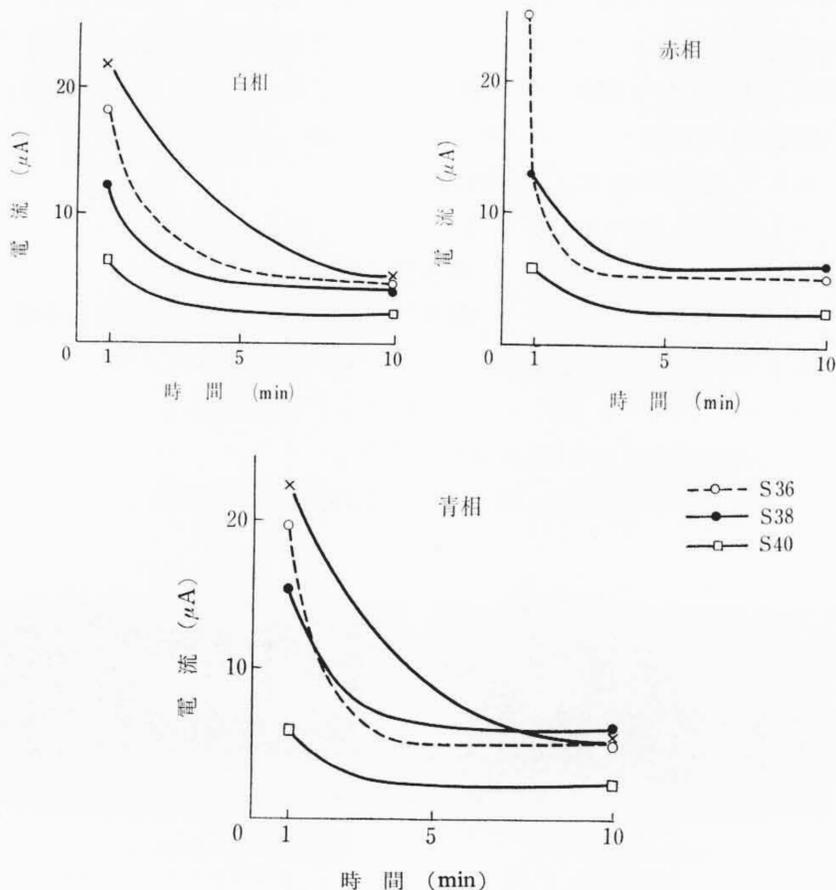
図4 充電電流—時間特性経年変化

今回の電流—時間特性を前3回の傾向と比較すると, 図4のとおり昭和38年度まではかなり経年変化しているようであるが, 今回の測定結果は前回(昭和38年度)測定したものと傾向がほとんど変わっておらず, したがって劣化も進行していないと考えられる。

なお今回の測定電流が前3回の値よりもかなり小さく(約1/2), したがって絶縁抵抗が高く出ているのは測定時の絶縁体の温度差によるものと推定される。すなわち前3回の測定は, いずれも負荷遮断後2~3時間以内に行なっているため絶縁体温度は水温よりもかなり高いことが推定されるのに対し, 今回の測定は長時間送電停止中のもので行なっているため, 絶縁体温度はほとんど海水温度(17~18°C)程度であると考えられる。

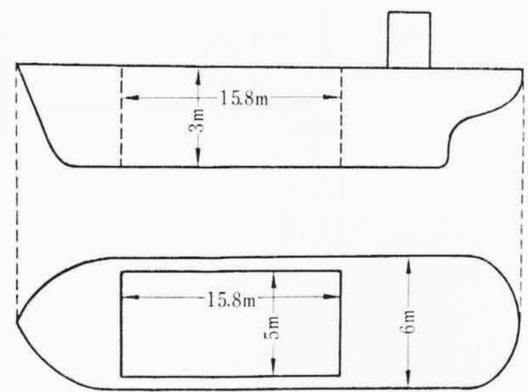
図5 栄吉丸寸法図 (きつ水 1.2 m)

ケーブル外径 112.3 mm
船 形 図5のとおり

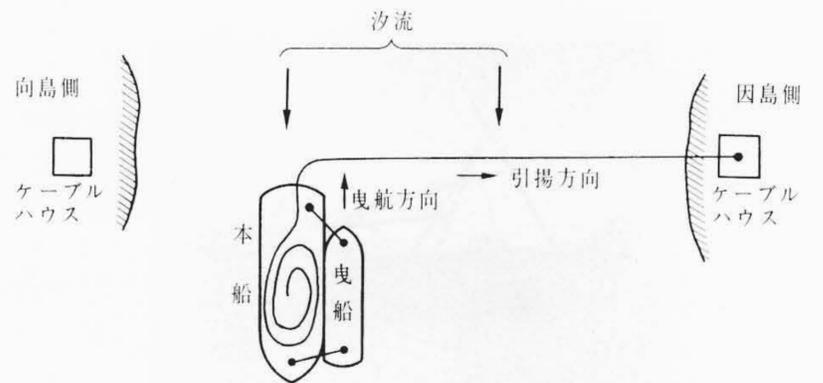
図6 最大汐流時の引揚方法

- (b) ケーブル引揚げは布設とは逆に向島側から実施することとし、海底部引揚作業は3日間で終了するように工程を組んだ。
(c) 本海峡は汐流および深度がかなり大きく、ケーブルに過大な荷重がかかり絶縁破壊を招くおそれが多分にあるので、これを防止する一方法として最大汐流時には図6の引揚方法を採用することとし、ケーブルに加わる荷重をできるだけ軽減するように考慮した。

- すなわち引き船を汐流に逆らって航行せしめ、汐流により本船が受ける抗力を引き船により相殺する方法をとり、実際にこうした方法が有効か否かを実作業で検討することとした。
(d) 海上仮泊時の投錨は図7の方法をとることとし、転流時にケーブルに“キンク”(本船の方向回転による)を生ぜしめないようにした。

- (1) 汐流によるケーブルの引揚力増加の軽減対策として、引き船による本船の逆方向推進による張力相殺を今回試験的に実施したが、期待どおりの成果を得た。したがってこの方法によれば4 kt/h 前後の汐流でも引揚作業は十分可能であり、しかもケーブルに余分な張力を与えることなく、また汐待など無駄な時間を省くことになる。
- (2) 海底ケーブルの布設および引揚げ時には従来ケーブル制動

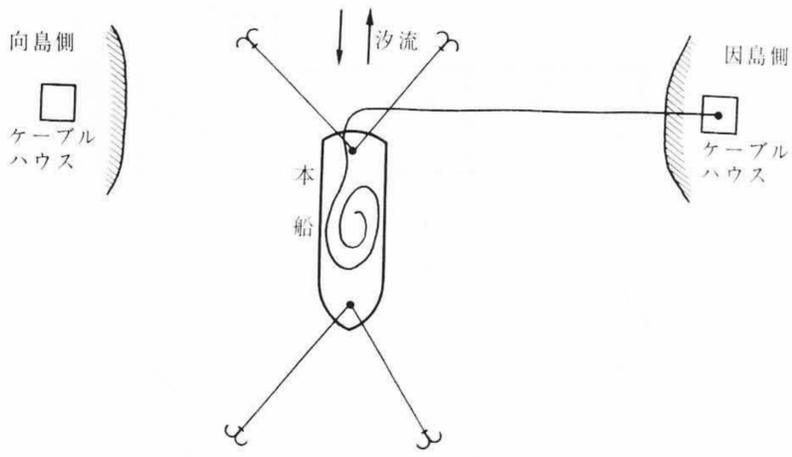
図7 本船投錨方法

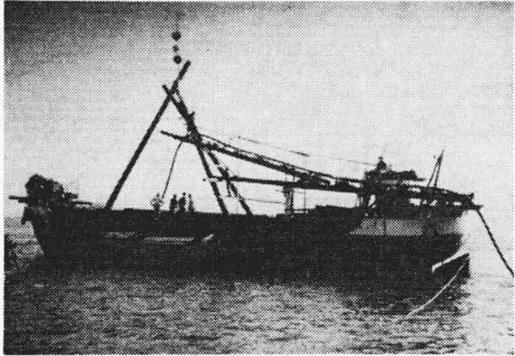
図8 第十二栄吉丸ぎ装図

(総 屯 数 275 t
ケーブル引揚エンジン 105 HP)

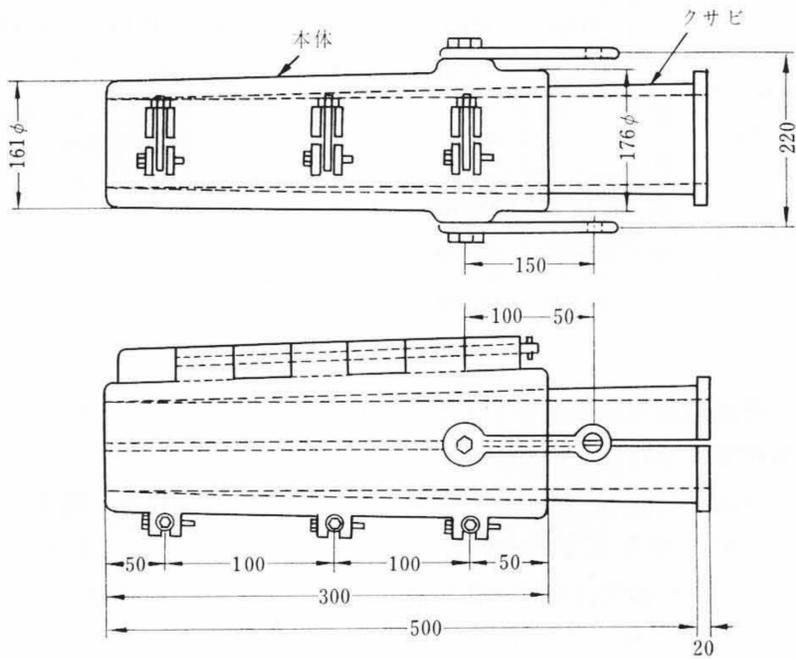
図9 ケーブルクランプ設計図

ケーブルを良品として引揚げするためには、引揚げ時にケーブルは持点に張力による損傷を与えないようにすることが特に重要であり、このたびの工事ではこの点に留意して 5 t 用ケーブルクランプを考案し、本ケーブルのメーカーである日立電線株式会社と協同で図9, 10のとおり実用に供し得る製品を完成した。なお製作数量は引揚げ用—2個、ストップ用—2個、予備—1個とした。

- (a) 最大は持力 5 t
- (b) 本体の大きさ 長さ 300 mm } までとする。
重さ 30 kg } (取扱上の点を考慮)

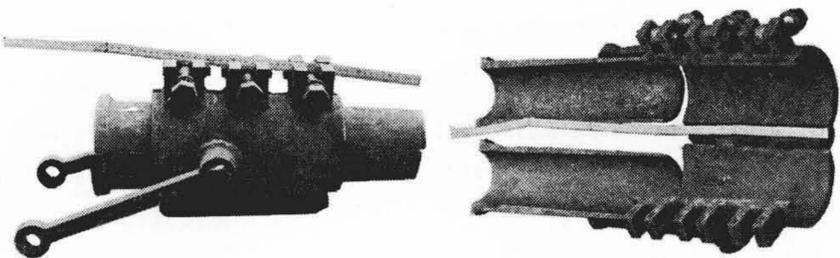
図10 ケーブルクランプ

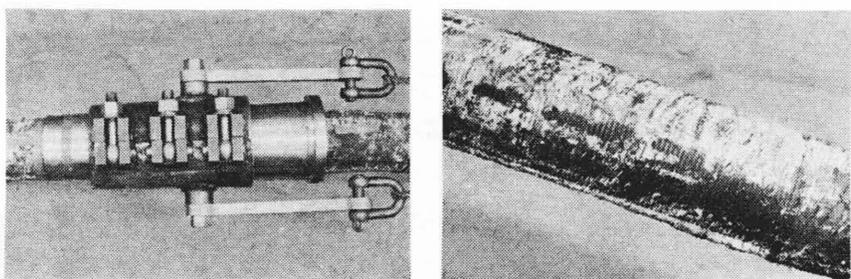
図11 ケーブルは持状況とジェット部

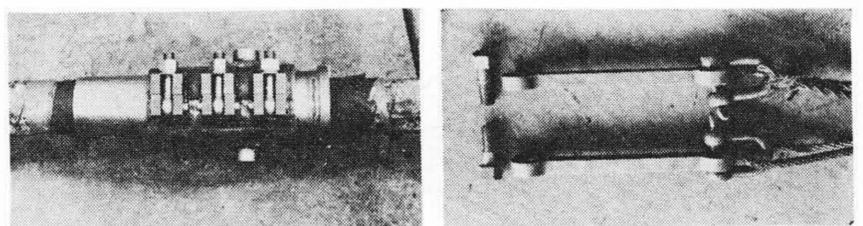
引張後のクランプ状況 (異常なし) 引張後のアーム締付ボルト シャックル・ワイヤロープ状況

図12 15 t 引張試験後の各部状況

- (i) ケーブルとジュートのずれ 4.3 mm.
- (ii) アーム締付ボルトが多少曲がった。
- (b) 鉄線がい装上にクランプを直接セットした場合
 - 引張荷重 500 kg でクサビと鉄線とのずれ激しく抗張荷重上らず試験中止
 - (c) 鉄線がい装上に黄麻布を介在としクランプをセットした場合
 - 引張荷重 5 t で 30 分間保持異常なし
 - さらに引張荷重を 15 t に増す
 - (i) ワイヤロープ破断 (12.5φ)。
 - (ii) シャックルおよびアーム締付ボルトが曲がり引張限度となる。
 - (iii) くさびとケーブルのずれ 14 mm。
 - (iv) クランプ本体およびくさびには異常なし。
 - (d) クランプ引張試験後の供試ケーブルの電氣的試験結果
 - (e) クランプ試験所見
 - (i) クランプの強度は引張荷重 5 t (設計値) でまったく問題ない。
 - (ii) ジュート上にクランプをセットする場合は介在は不要である。
 - (iii) ケーブルとクランプのすべりは 1~2 mm 程度でまったく問題ない。
 - (iv) 鉄線がい装上にクランプをセットする場合は介在が必

要である。介在を入れずに鉄線がい装上に直接クランプして引張った場合はすべり、引張荷重は 500 kg (最大) であった。これは鉄と鉄との摩擦係数が小さく、さらにはくさび内面が凹凸状のネジを切っているため、接触面積が小さい理由によるものと考えられる。
(v) 機械的試験後の電気特性は初期値に比較して明確な差はみとめられなかった。

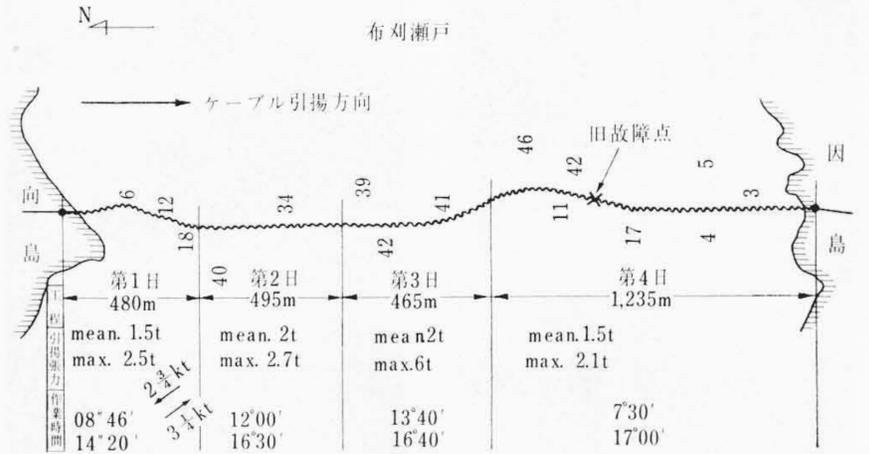
図13 ケーブル引揚げ概要図

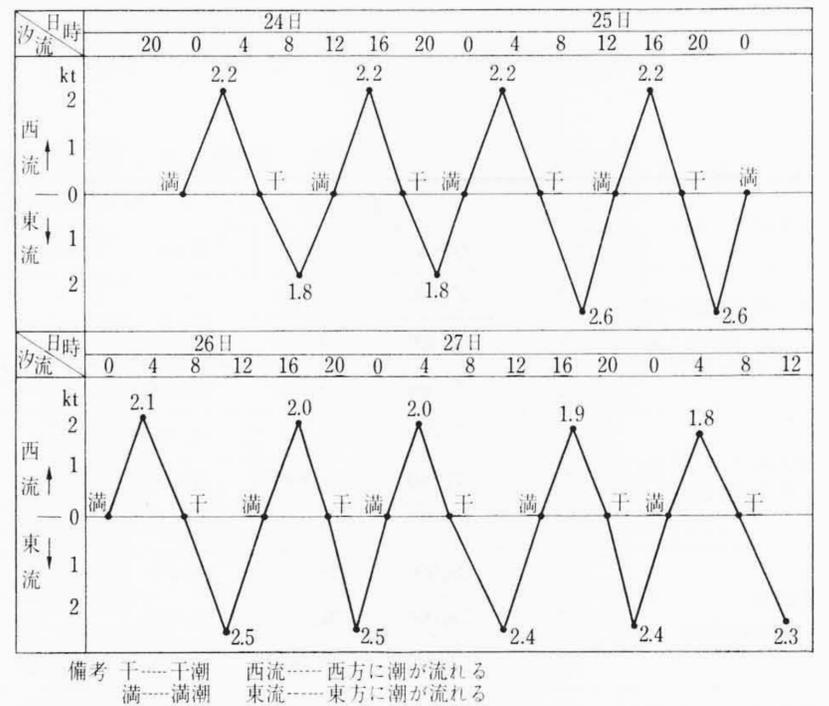
備考 干---干潮 西流---西方に潮が流れる
満---満潮 東流---東方に潮が流れる
(布刈の瀬戸はこれより 10 分おくれ、汐流はこれよりやや早い程度)

図14 尾道瀬戸汐流図表

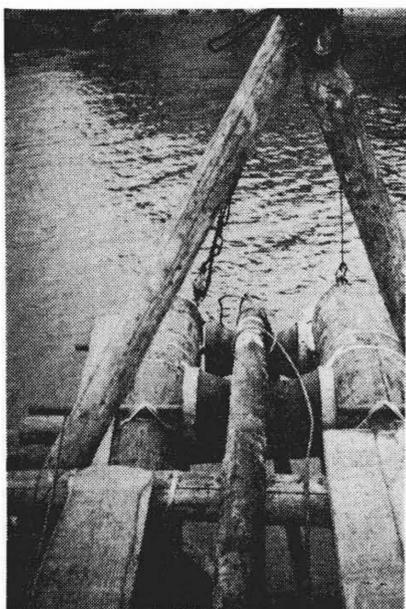
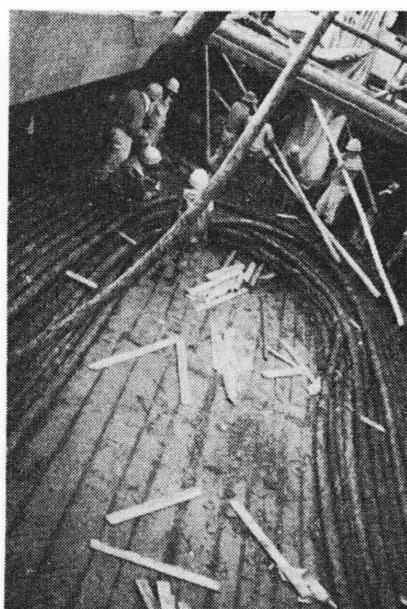
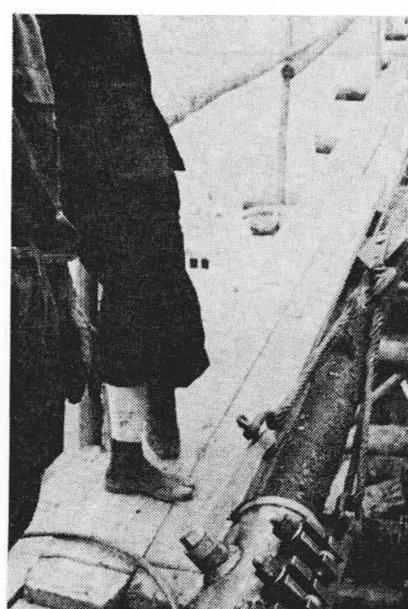
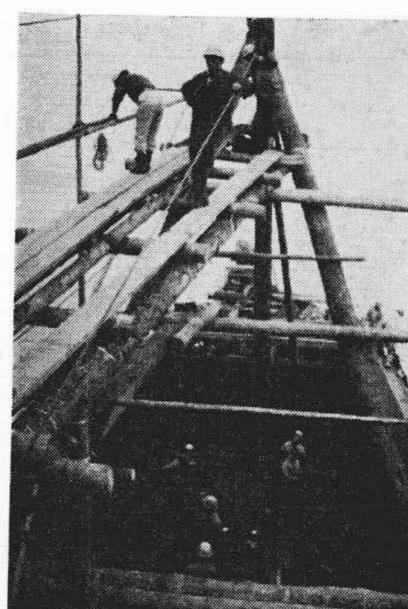
図15 作業関係

シ - プ

船倉巻取り

ケーブルクランプ使用状況

船倉ケーブル

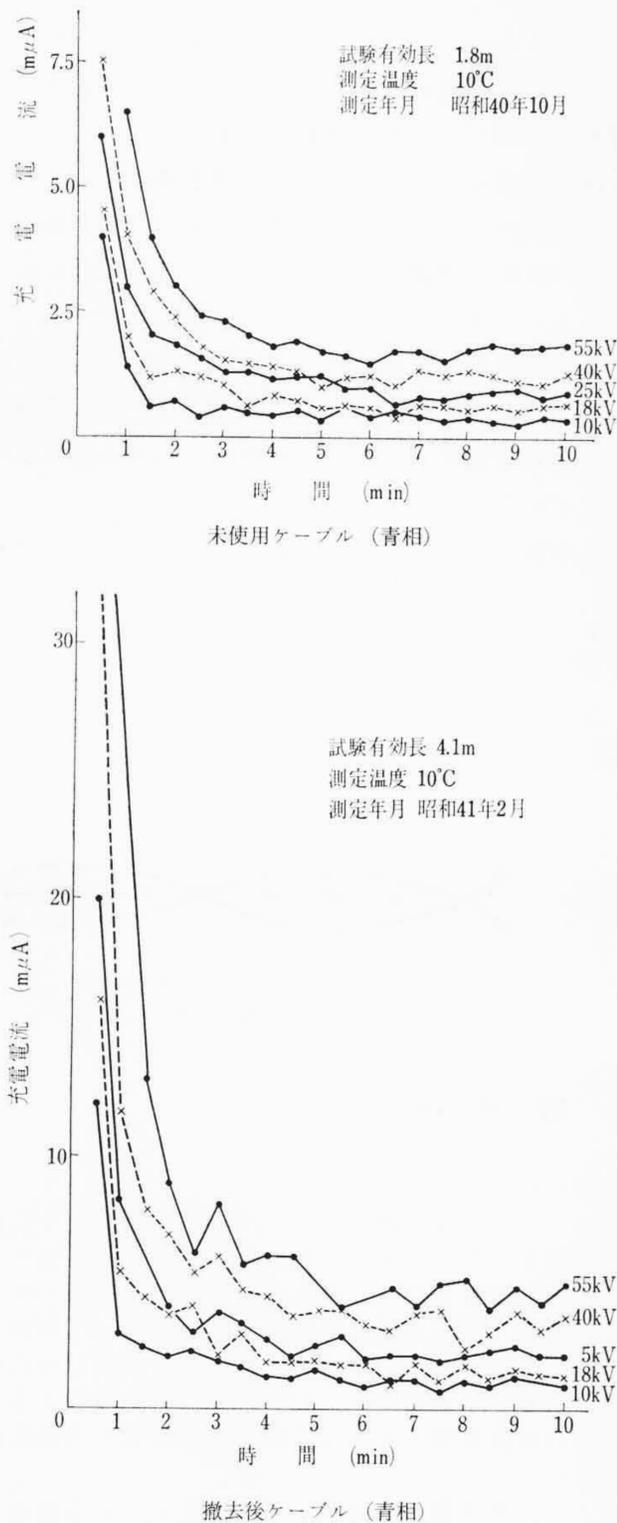
図16 撤去後ケーブルおよび未使用ケーブルの充電電流～時間特性

電気的特性は表12, 13および図16のとおり。なお工場出荷時, 現場試験時および中国電力株式会社が予備品として保管していた未使用ケーブルの諸特性をそれぞれ比較のため併記した。

- (a) 試料が短いので絶縁抵抗, 静電容量の測定値は誤差が大きいと考えるが使用による大きな変化は生じないと思われる。(表13より)
- (b) コロナレベルも25kV以上で使用電圧に対してかなりの裕度がある。(表13より)
- (c) $\tan \delta$ の値は未使用品, 工場出荷時の測定値と比較して若干大きくなっているが電圧特性, 温度特性は良好である。(表13より)
- (d) 交流, インパルス波に対する破壊値は初期値と比べほとんど変化していないと考えられる。(表13より)
- (e) 直流高圧印加時の充電電流～時間特性は表12よりわかるように絶縁抵抗, 成極指数とも正常な値であり, 絶縁抵抗はいずれも10,000 M Ω /km 20 $^{\circ}$ C以上, 成極指数は2以上でまた電圧特性もほとんど変化がないことから十分な絶縁特性を維持し

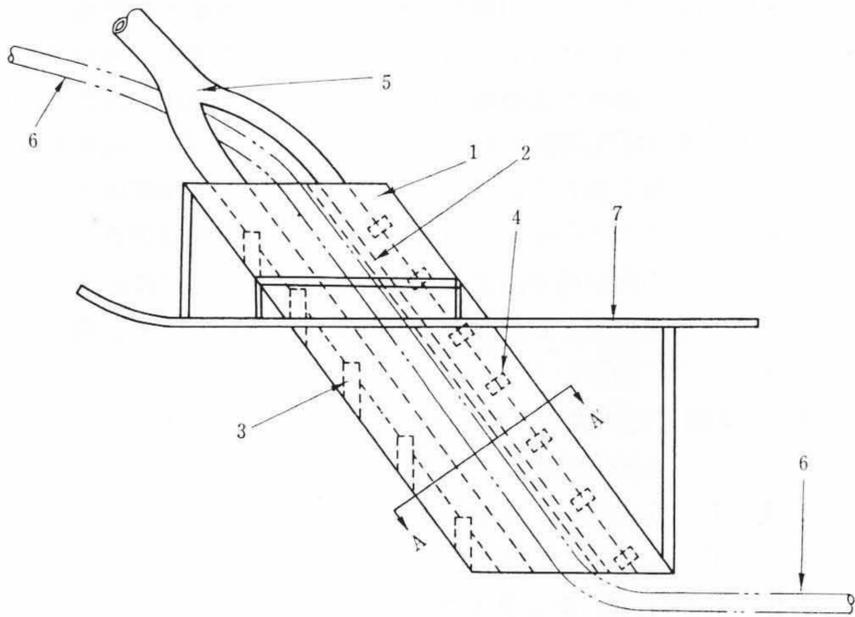
図 1

この考案は、従来公知の埋設機に理論的解明を加えて、ジエツト埋設機的能力を向上させたもので、図面に例示するように、格子状補強体2の左右両側に外わく1を配置し、この外わく1の内側に掘削用ノズル3とこれと噴射方向を異にする排流用ノズル4を設け、さらに送水パイプ5を組み込み、これら全体の左右両側にスキー7

を設けて構成したものである。

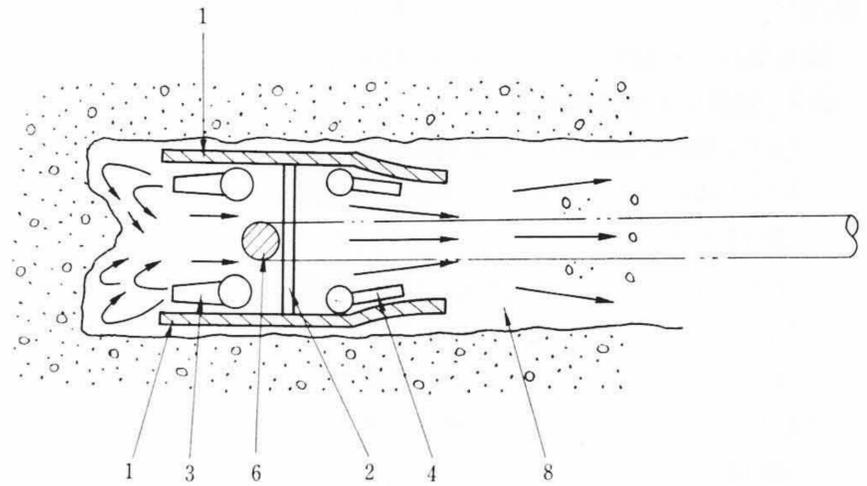
図 2

この考案のジエツト埋設機によると、図2に示すように掘削用ノズル3から噴射された圧力水は、土砂を吹き飛ばしてケーブル6を埋設するためのみぞ8を掘り、掘られた土砂は排流用ノズル4の作用により、格子状補強体2の格子を通過して外わく1の斜め後方上に舞い上げられ、掘ったみぞ8にケーブル6を収納したのち舞い落ちて、ケーブル6を確実に深く、しかも能率よく埋設するという効果がある。さらに排流用ノズル4は埋設機を所定の方向に推進させる作用がある。
