雨水排水ポンプ設備の安全・安心を提供するソリューション

New Technologies for Diagnosis and Renewal of Rain Water Drainage Pumps

山田 雅之 Masayuki Yamada 吉井 秀行 Hideyuki Yoshii 橋本 義之 Yoshiyuki Hashimoto

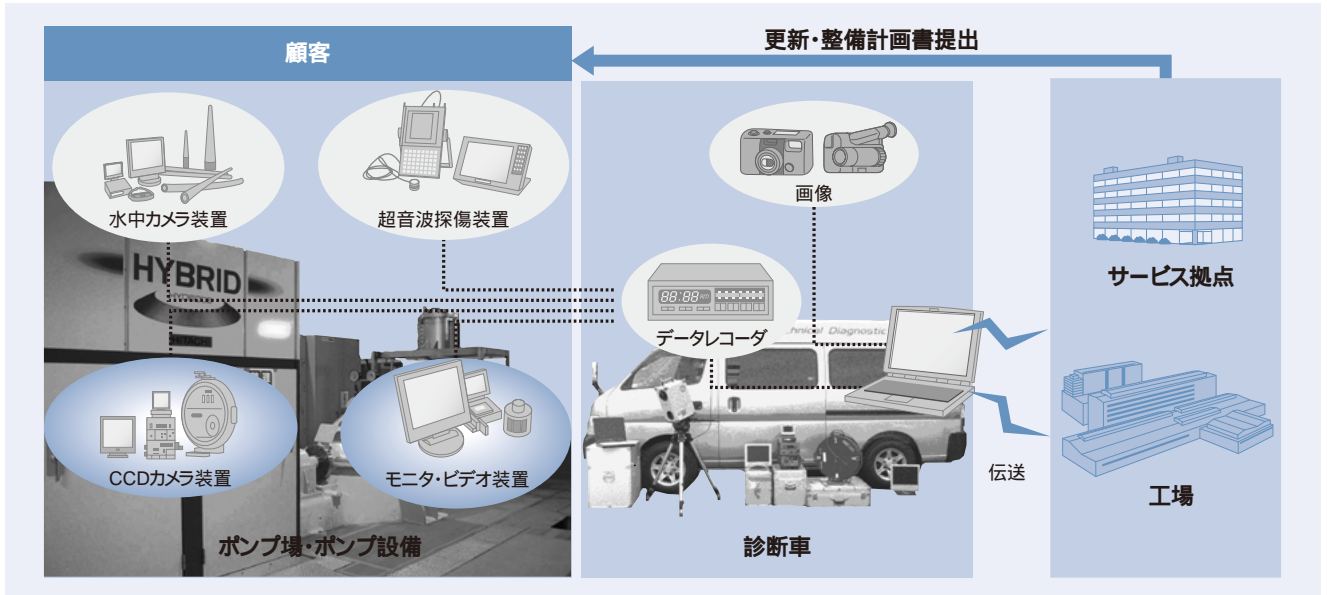
ポンプ設備診断システムのご概念

診断車に用途に応じた診断ツールを搭載し、常時携帯ツールとの組み合わせで精密な診断を行う。計測したデータや画像を現地で加工、伝送し、工場やサービス拠点と情報を共有化することにより、正確・迅速な対応が可能である。

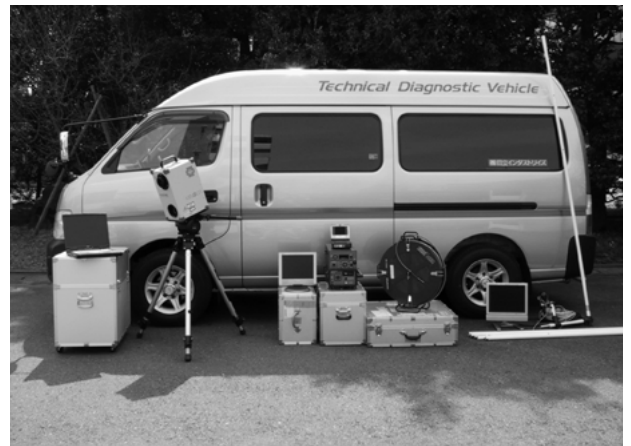
図9 移動診断車
 ポンプ機場に向き、ポンプを分解することなく診断ができる。

日立製作所は、上述したように、大きな付帯工事を必要としない最新の設備診断機器を使用したポンプ診断技術を開発し、適用を進めている。さらに、2003年4月から、各診断設備を車両に搭載し、運転中の診断(振動、騒音など)を含めた総合的な診断が可能な専用移動診断車としての運用も開始した(図9参照)。

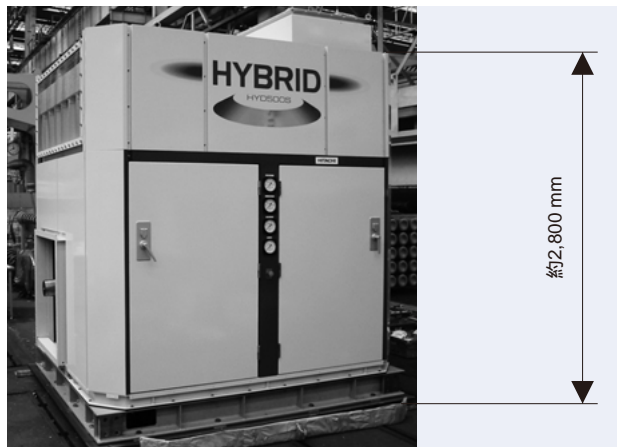
図10 横軸ハイブリッド原動機の外観
工場完成時の外観(仕様 350 kW×238 min⁻¹)を示す。

現在の多くの排水ポンプ駆動装置では、外部動力に頼ることなく運転継続が図れ、しかも低頻度運転に適するように、内燃機関を採用している。この機場では、電力料金削減も考慮して電動機から内燃機関への変更と、故障要因の削減を目的とした冷却水システムの完全無水化を図るために、省スペース・省電力型ガスタービンである横軸ハイブリッド原動機を開発し、納入した。このハイブリッド原動機は、ガスタービンと減速機を一体構造とし、現状の電動機設置スペースに設置が可能な省スペース型としているほか、ガスタービンの運転に必要な補機類を付属の発電機で駆動する省電力性も兼ね備えており、運転継続性も飛躍的に改善した(図10参照)。
