モビリティシステムの信頼性を支える ミラー電子式検査装置Mirelis VM1000

ミラー電子顕微鏡技術を応用したMirelis VM1000は、従来検出できなかったSiCウェーハの研磨ダメージや結晶欠陥（基底面転位）を非破壊で検出できる検査装置であり、SiCウェーハの加工プロセス改善やデバイスの信頼性向上に向けた技術開発に貢献できる。本稿ではMirelis VM1000の欠陥検出原理、装置仕様、および検査事例を紹介する。

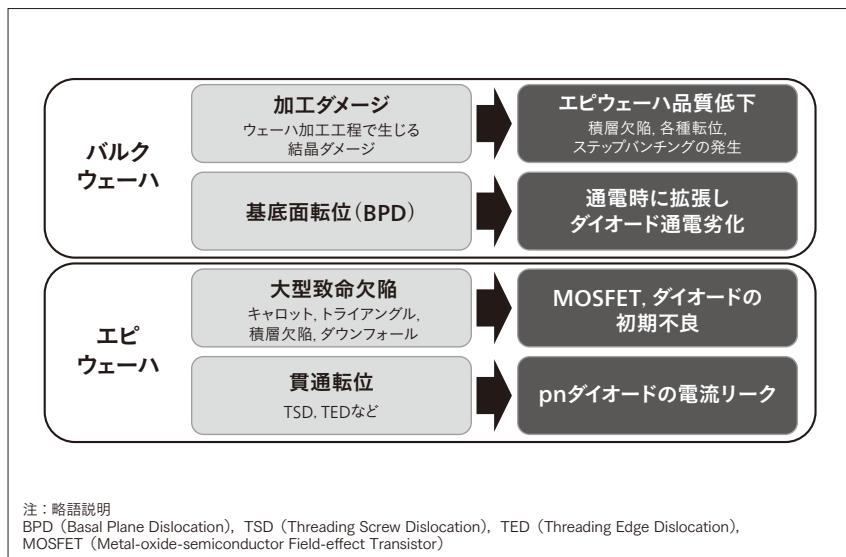
図1|SiCウェーハ品質に影響を及ぼす各種の欠陥

SiCバルクおよびエピウェーハにおける管理すべき欠陥の種類と、それらがもたらすウェーハやデバイスの品質への典型的な悪影響を示す。ただし、各種結晶欠陥のデバイス信頼性への影響は、完全に解明されていない。

SiCウェーハは、SiCインゴットからの切断の後、機械研磨、CMP（Chemical Mechanical Polishing）を経てバルクウェーハとして市場に出荷される。デバイスはバルクウェーハにエピタキシャル膜を形成したうえで製造されるが、エピタキシャル膜形成をデバイスメーカー自身が行う場合と、ウェーハメーカーからエピウェーハとして購入する場合がある。したがってSiCウェーハにはバルクとエピの2種類があり、それぞれにおいて品質低下の要因となる欠陥は異なる。Siウェーハと異なり欠陥の数や種類が多いが、中でも図1に示した欠陥は、デバイス製造の歩留まりや信頼性に影響を及ぼすとされて

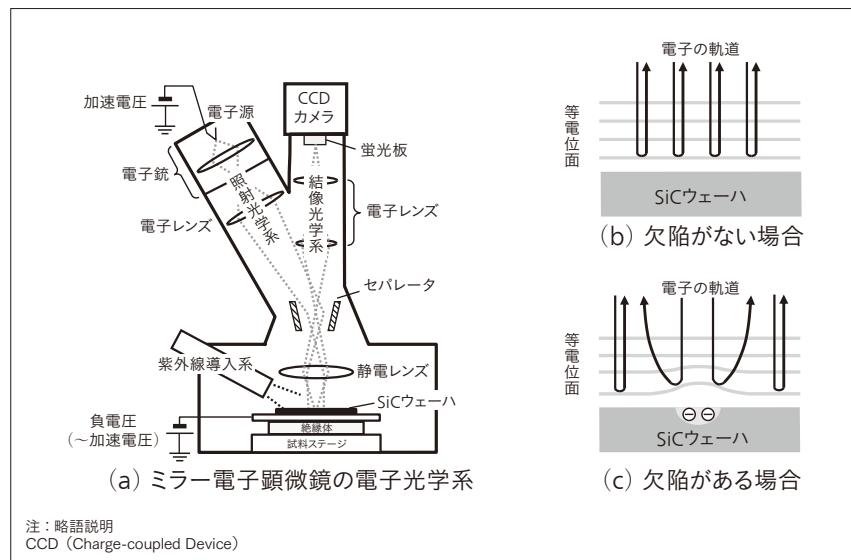
図2|ミラー電子顕微鏡の電子光学系と欠陥検出原理

(a) ミラー電子顕微鏡では、照射光学系を通った電子線はセパレータで曲げられ、静電レンズにより平行な電子線束となってウェーハに照射される。ミラー電子はセパレータを直進し、結像光学系を通り蛍光板上で像となる。(b), (c) SiCウェーハ表面近傍の電子軌道の様子を示す。欠陥が負に帯電し、ミラー電子の軌道を大きく変化させる。

わる部分を中心に紹介する。図2にミラー電子顕微鏡電子光学系 [同図(a) 参照] と、ウェーハ表面近傍の電子軌道の様子 [同図(b), (c) 参照] とを図式的に示した。同図(a)には同時に照射する紫外線照射光学系も併せて示した。バンドギャップより高いエネルギーの紫外線を照射し、SiCウェーハの欠陥を帶電させるために用いる¹⁰⁾。

電子鏡からの電子線は照射電子光学系 [同図(a) 参照] により平行な電子線の束になって、ウェーハ表面に垂直かつ一様な密度分布で照射される。まず、SiCウェーハ表面に欠陥がない場合 [同図(b) 参照] を例にとる。ウェーハ表面には電子鏡の加速電圧とほぼ等しい負の電圧がかけられているため、照射電子線はウェーハ表面に到達する前に減速し、一定の表面電位の面 (等電位面) で軌道が反転する。この様子が鏡を使った光の反射に似ていることから、「ミラー」の名前が付いている。一様な分布の電子線は平坦なウェーハ表面に対して垂直に反転し、結像光学系 [同図(a) 参照] を通って蛍光板上に結像し、可視光に変換された像(以下、「ミラー電子像」と記す。)をカメラで撮影する。同図(b)のように一様に「反射」された場合、ミラー電子像は濃淡のない一様な明るさの像となる。

一方、ウェーハ表面の内部に欠陥が存在する場合 [同図(c) 参照] は、紫外線の照射により欠陥部分が局所的に帯電しているため、「反射」の様子は大きく異なる。SiCウェーハがn型の場合は励起されたキャリア (電子) が捕獲されるため、欠陥部分が負に帯電し、等電位面が膨らむことになる。垂直に照射された電子線はこの膨らんだ等電位面で軌道反転するが、平坦ではないために電子線は広がるように反転する。反転した電子線の密度分

布はもはや一様ではなく、欠陥の上方は密度が低下しているため、結像光学系で形成されたミラー電子像には暗い像が現れ、欠陥の存在を検出できる^{10)~12)}。

ミラー電子顕微鏡による欠陥検出は、図2に示したように電子線がウェーハ表面に衝突することなく、表面の等電位面の凹凸に応じてミラー電子像にコントラストを形成することを利用している。したがって、完全な非破壊・非汚染の検査技術であるため、ウェーハプロセス前の検査が実施可能であり、この特長からも、SiCウェーハの品質評価に適した検査技術と言える。

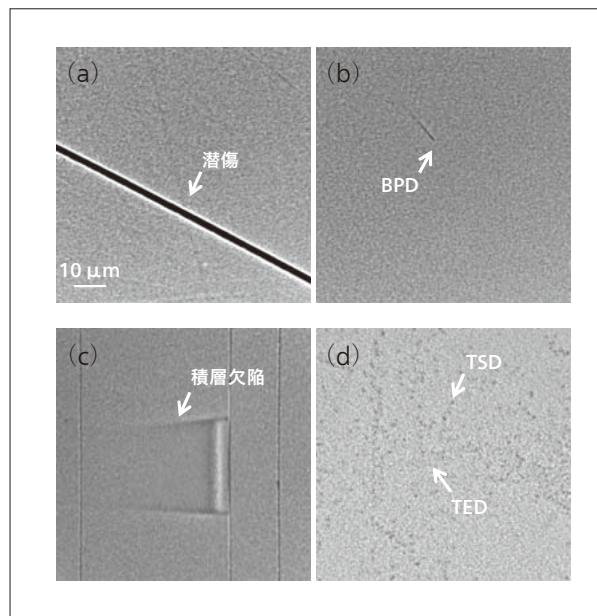
図3|各種結晶欠陥のミラー電子顕微鏡像

(a) にバルクウェーハの潜傷、(b) にバルクウェーハのBPDを示す。(c) にエビウェーハの積層欠陥を示す。縦の直線は複数の原子層が重なった段差(ステップパンチングと呼ばれる)である。(d) にエビウェーハの貫通転位を示す。多数検出されているが、濃い斑点がTSD、薄い斑点がTEDである。代表的な例を矢印で示した。

図3にミラー電子顕微鏡で検出されたSiCウェーハの欠陥像の例を示す。同図(a)は、バルクウェーハの潜傷像である。加工工程で発生したウェーハ内部の結晶のゆがみが帶電し、黒い線として現れる。同図(b)はバルクウェーハのBPDである。BPDはSiC結晶の基底面(このウェーハでは4度傾いている)上にあるため、表面に近い部分は負帯電の影響で黒い筋となって現れるが、深くなるにつれて帯電の影響が弱まり、黒い筋は薄くなっ

ていく。同図(c)はエピウェーハの積層欠陥である。この欠陥も基底面上の欠陥であるため、基底面が深くなると欠陥の帶電の影響が弱まり、欠陥像は薄くなる。同図(d)は貫通転位である。この欠陥は基底面に垂直な結晶欠陥であるため、黒い斑点となっている。ミラー電子像ではTSDの方がTEDより大きく、より黒い像となるため、これらの判別が可能である。

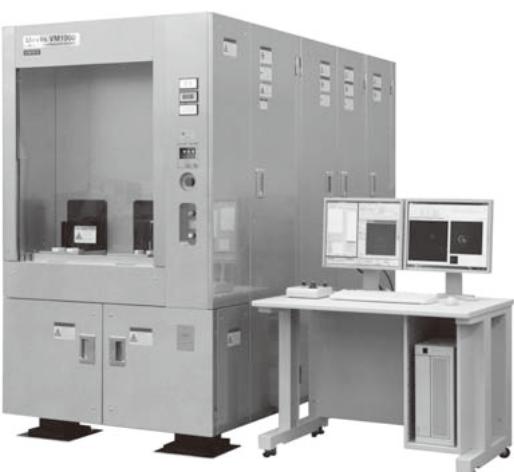
図4|Mirelis VM1000の外観と主な仕様

Mirelisは、Mirror Electron Inspection Systemの略である。

項目	装置仕様
対応ウェーハサイズ	3, 4, 6インチΦ
オートローダー	2ポート
画像処理機能	タイリング機能、欠陥抽出機能ほか
ビーム電流	1~2 nA
撮像視野	80 μm
装置寸法(本体)	1,180 mm(W) 2,500 mm(D) 1,990 mm(H)

ミラー電子式検査装置Mirelis VM1000は、ミラー電子顕微鏡を搭載し、ウェーハの自動搬送、自動撮像レシピ作成などを容易にするGUI(Graphical User Interface)、自動欠陥抽出のための画像処理ソフトウェアなどを備えた検査システムである(図4参照)。対応ウェーハサイズは3, 4, 6インチであり、電子線ビーム電流は1~2 nA、撮像はCCD(Charge-coupled Device)カメラを用いて、1枚のミラー電子像(80 μm角)を0.1秒(標準条件)で撮影する。検査箇所1か所当たり最大2.5 mm角の面積を

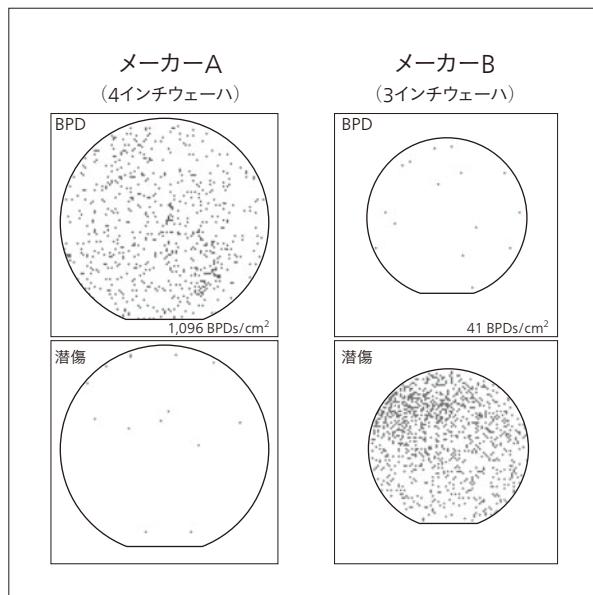
図5|バルクウェーハ表面品質のメーカーによる違い

VM1000で約0.8 mmピッチで検査したミラー電子画像中、BPDと潜傷（加工ダメージ）が検出された撮像箇所をウェーハマップで示す。メーカーAのウェーハはBPDが多く潜傷が少ないが、メーカーBはその傾向が逆になっており、結晶成長技術や研磨技術に各社特徴があることが分かる。

図5は、市販されている4インチバルクウェーハ(メーカーA)、3インチバルクウェーハ(メーカーB)をMirelis VM1000を用いて検査し、BPDの分布と代表的な加工ダメージである潜傷の分布をマップ表示した結果である。単位面積当たりのBPDの数(BPDs/cm²)も併せて示した。撮像点をウェーハ全面に約0.8 mm間隔で設定し、撮像されたミラー電子像の中で潜傷やBPDが存在した画像の撮像箇所にマーキングした。撮像時間は4インチウェーハで約150分、3インチウェーハで約80分である。メーカー間での品質、すなわち、表面加工状態(潜傷の量)、BPDの密度に大きな差があることが分かる。メーカーAのウェーハは、潜傷が少なくエピタキシャル

ル膜形成での凹凸発生の影響は少ないとみられる。したがってこのウェーハで製造したデバイスの初期不良発生は少ないと考えられるが、BPD密度が高いのでダイオードの通電劣化が生じる可能性がある。一方、メーカーBのウェーハはBPD密度が低く品質の高い結晶であることが分かるが、エピタキシャル層形成時に潜傷を起点とした凹凸が発生し、デバイスの初期不良が多くなる可能性がある。これまで、このような品質情報がないままエピタキシャル膜を形成してデバイスが製造されていたため、Mirelis VM1000は歩留まり向上やデバイス製造プロセスの改善に向けた開発に大きく貢献できると考える。
