整流用ブラシの動作不良の 原因と対策〔1〕

Correction of Unsatisfactory Brush Performance

一木利信*
Toshinobu Ichiki

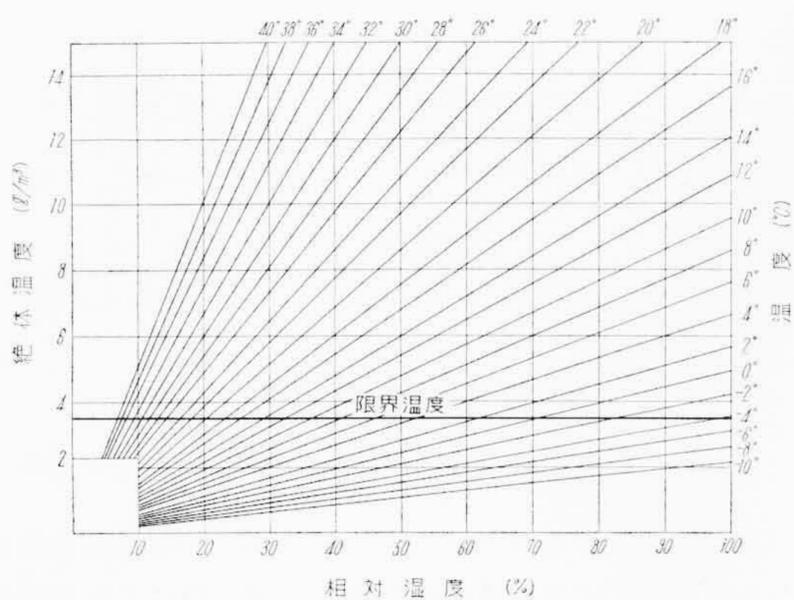
第1図 相対湿度と絶対湿度の関係

起す。このような現象は湿度が $4.6 \sim 2.87 \text{ g/m}^3$ 以下になつた場合に起るとされている^{(7)~(10)}。しかしこの限界湿度はブラシ温度、ブラシ材質、電流の有無などによつて異なるようであり、たとえば潤滑性に富んだ黒鉛ブラシを使用した場合にはこの限界湿度の値は小さくなる。第1図は温度をパラメータとした場合の相対湿度と絶対湿度の関係および安全湿度の限界を示したものである。

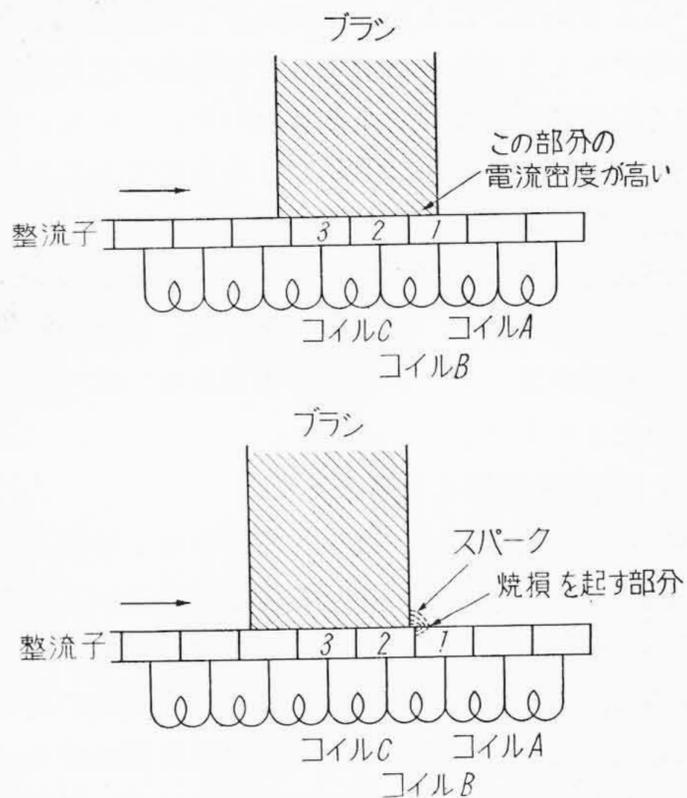
第2図 電機子コイルと整流子の接触不良による整流子片の焼損

械で接触抵抗を測定して故障部分を検出しようとしても検出できないことがしばしばある。しかし、整流子片の黒化が接触不良箇所の一つ手前の整流子片に現われるから、これによつて故障位置を検出できる。第2図でセグメント2と点線で示した電機子コイルの接触部分の抵抗が高いとする。第2図の上の図でコイルAには全負荷電流/電機子回路数の電流が流れ、その電流が接触面積に逆比例してセグメント1および2に流れなければならないわけであるが、セグメント2とコイルBの接触部分の抵抗が高いためコイルAに流れる電流の大部分はセグメント1とブラシの間の狭い部分をむりやりに流れなければならないからこの部分の電流密度は極度に高くなり、火花および整流子片の黒化を生ずる。セグメント1がブラシから離れるときブラシ出口の集中電流はコイルBおよびCを通つて接続抵抗の低い部分まで流れなければならない。しかし、セグメント1から3に移る電流はコイルのインダクタンスのため遅れる。その結果電流の一部はセグメント1の後端からブラシに火花となつて飛ぶ。もしこの状態がすぐ発見されずにいて直さないで整流子片の端に焼痕を生ずる。

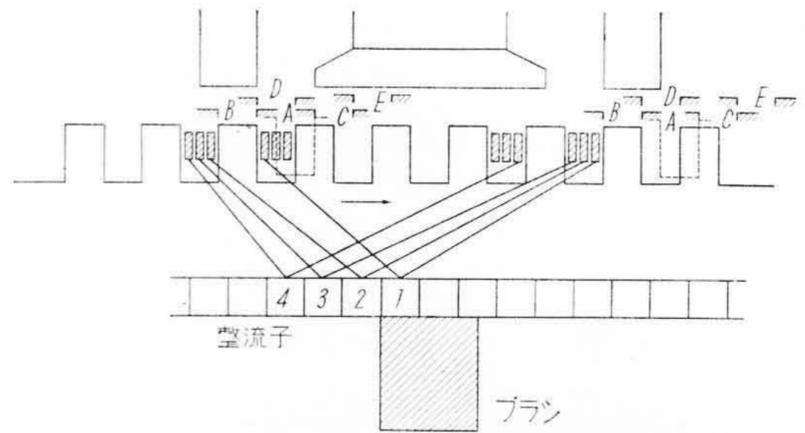
第3図 溝間隔を有するブラックバーの発生説明図

図は電機子の各溝に三つのコイルがある場合で、セグメント2がまさにブラシに接触しようとするときを示したもので、溝の中の最初のコイルの整流が始まろうとしている。このコイルの整流は溝の位置がAまで移動してセグメント1からブラシが離れるときに終る。第2のコイルの整流はブラシとセグメント3が接触するときに始まり、このときの溝の位置はBである。このコイルの整流が終るのはCの位置に溝がきたときである。最後のコイルの整流はDの位置に溝がきたとき始まり、Eの位置にきたとき終る。整流周期の間の界磁の条件は各コイルで違うことは明白である。実際の場合同一溝内にある二つまたはそれ以上のコイルが遭遇する整流磁界に明白な差があることがある。このような場合には整流子上にスロットピッチの間隔で黒化の現われる傾向がある。
