# 最近の直流機の絶縁診断と保全技術

## Advanced Insulation Diagnosis and Maintenance of DC Motors

一般に直流機は、過酷な負荷及び悪環境のもとに使用され、絶縁に関するトラブルとしては、メグ低下によるコイルの焼損及びレヤー絶縁、アース絶縁の経年劣化に起因するものが多い。これらの現象に対するメカニズムをモデル試験、実機調査結果から明確にし、メグ値の管理基準を提案するとともに使用条件が絶縁劣化に及ぼす影響、新しい非破壊試験法、点検のポイントについて述べ、今後の直流機の保全業務に対する考え方を明らかにした。

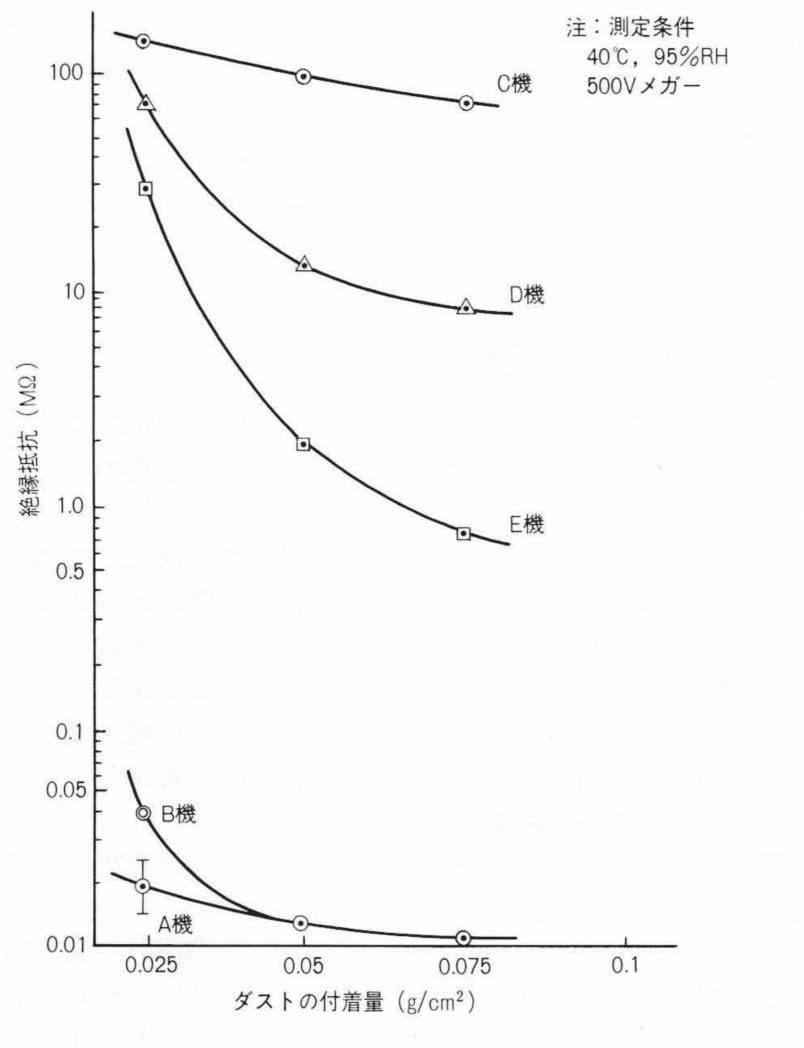
成分	С	Cu	SO <sub>4</sub>	CI	Fe	рН
A機	21.2	0.17	9.9	4.7	9.3	5.8
B機	35.2	0.16	7.0	2.5	8.0	6.1
C機	8.8	0.35	0.01	0.01	65.5	
D機	20.1	0.2	0.05	0.1	49.0	
E機	57.0	0.4	0.35	0.01	2.0	-

図 | ダストの絶縁抵抗特性 ダストの付着成分及び付着量と絶縁抵抗の関係を示す。いずれも実機から採取したものである。

図1に汚損電動機から採取したダストを成分分析した結果 と、ダストの付着量と絶縁抵抗の関係を示す。

- (1) これらの結果は、A、B機のダストが95%RHの高湿度で 0.1MΩ以下のメグ値を示しており、湿度に対して極めて敏感に反応するばかりでなく、導電性が高く、ダストを介して沿面放電を生じやすいということを示している。この原因は SO<sub>4</sub>-とCl-が多いためで、分析時はこの成分に注意する必要 がある。
- (2) **図1**で, SO<sub>4</sub>-, Cl-濃度と絶縁抵抗との関係についてまとめると**図2**に示すようになり、メグ値はイオン化した濃度に強く依存している。SO<sub>4</sub>-, Cl-濃度が1%以上ならば悪質ダストと考えられる。

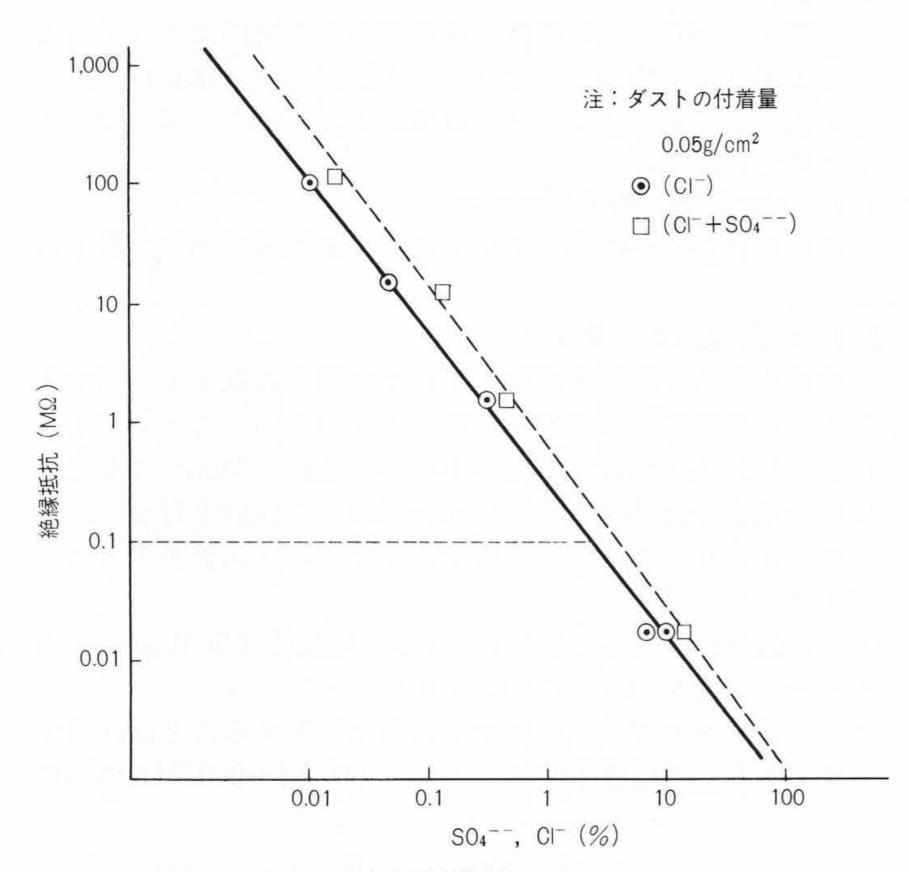
図 2  $SO_4^-$ ,  $CI^-$ 濃度と絶縁抵抗特性 潮解性の $SO_4^-$ ,  $CI^-$ を含んだダストは、これらの濃度により大きくメグ値が左右される。

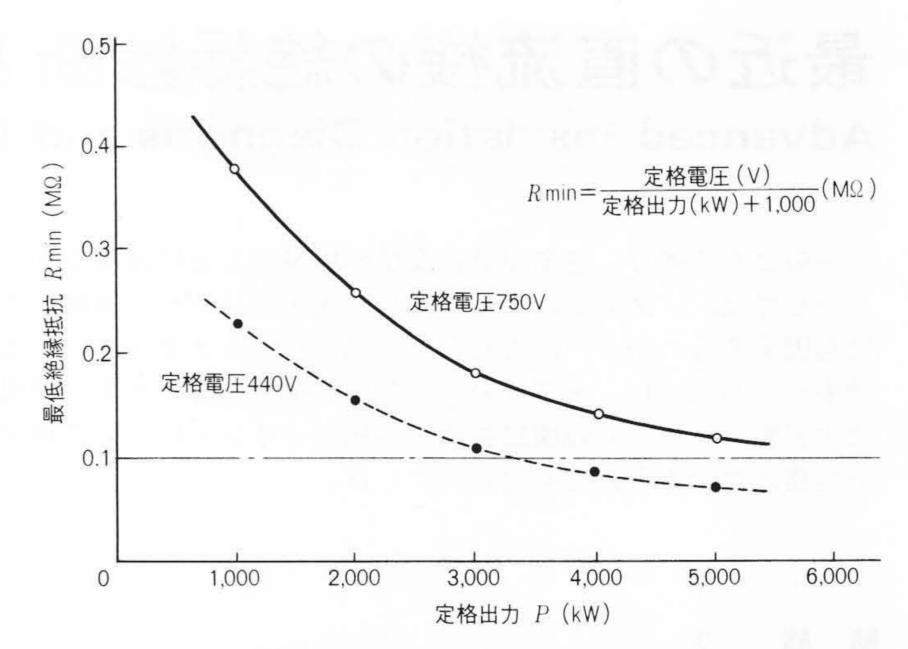
図3 定格出力と最低絶縁抵抗 JECが提案している最低絶縁抵抗値を示す。

我が国のJECが提案している最低絶縁抵抗Rminを図3に示す。

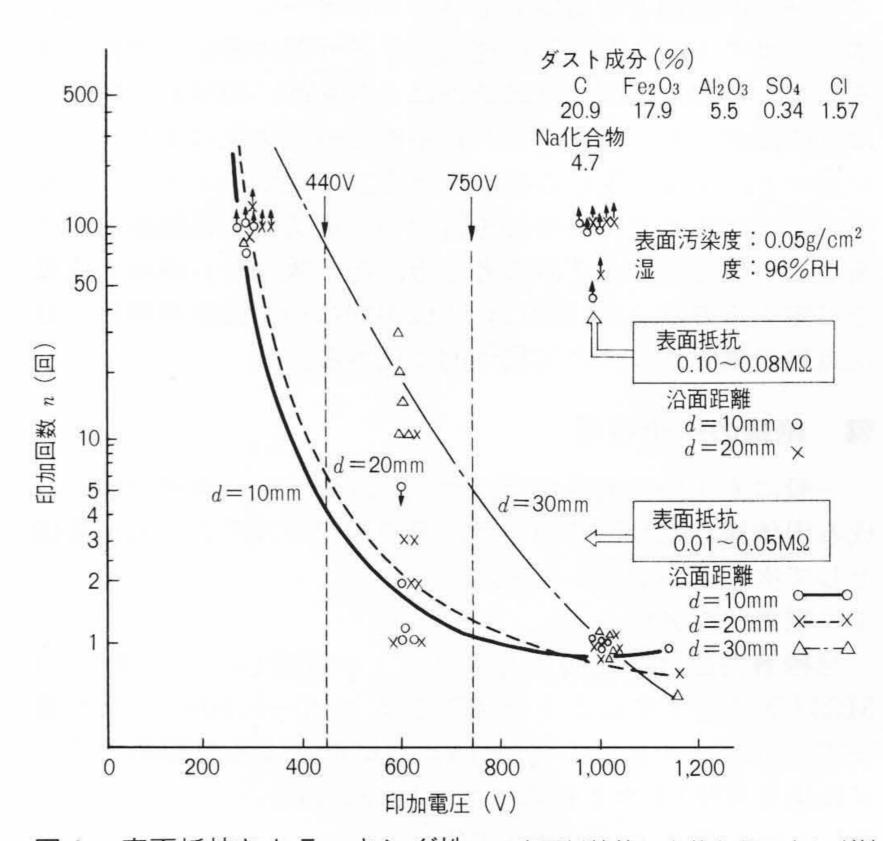
図 4 表面抵抗とトラッキング性 表面抵抗値によりトラッキング性 は大きく変化し、 $0.01\sim0.05 M\Omega$ のメグ値に対しては、注意を要する。

機器を停止し絶縁抵抗が低下した状態から電圧を印加するとき、沿面進路形成の危険が特に大きいということが考えられる。そこで、沿面距離をd=10mm、20mm、30mmに変え、任意の電圧を衝撃的に印加し30秒保持する実験を行ない、印加電圧とクリープ電圧が破壊するまでの印加回数を求めた。 24にその結果を示す。

- (1) 表面抵抗0.01~0.05MΩのとき,印加電圧600V以上であると沿面距離が30mmでも表面損傷される。
- (2) トラッキングが、印加する回数に影響することは注目すべきである。印加電圧600V、表面抵抗 $0.01\sim0.05$ M $\Omega$ の印加

回数が1~30回でクリープ破壊しているので、前に低いメグ 値で起動できたからといって、次回もできるとは限らないこ とになる。

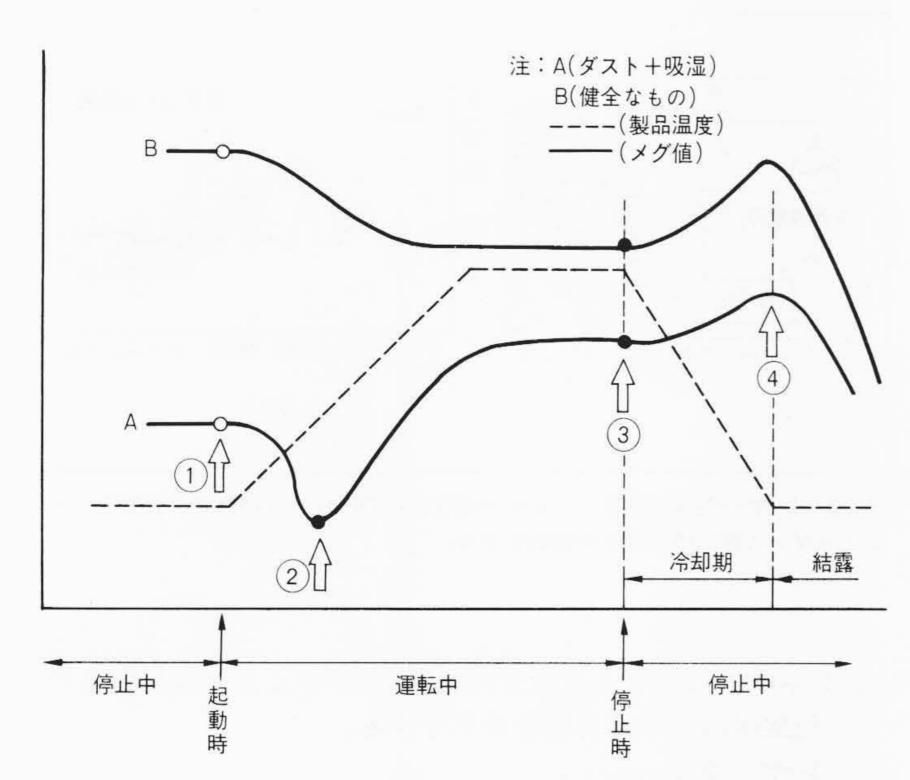
図 6 メグ値の条件による変化 ダスト付着の多い直流機の場合は、環境条件、運転状態(温度)によってメグ値が大きく影響される。起動後にメグ値の最低がくる場合があるので注意を要する。

メグ値の条件による変化を図6に示す。悪質なダストで吸湿した状態でメグ値の低いところから起動しようとした場合,A曲線に従ってメグ値は変化する。この曲線で事故は起動時の電圧を印加したとき、もしくは起動直後には起こらないが何パスか圧延し運転温度が上昇し、吸湿したものが蒸発してくると更にメグは低下し、メグの最低値(同図中②)の状態

が最も危険になってくる。

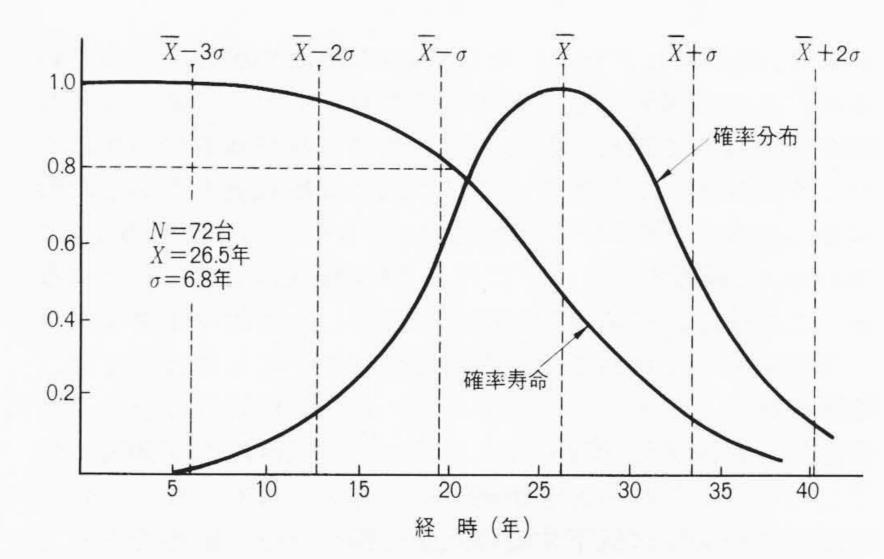
図7 大形電動機の絶縁劣化による寿命分布 電動機の一般的な平均寿命としては26.5年となっているが、使用条件の厳しいミル用直流機では15~20年程度と考える。

あるユーザーが900kW以上の電動機の故障状況を詳細に報告<sup>1)</sup>しているが、それによると部位別故障発生状況では、巻線に関する故障が140件中58件とトップで、41%を占める形となっている。また巻線故障のうち、絶縁劣化に基づくものと判定されたものが70%を占めている。巻線の絶縁劣化と判定された72台の交流電動機、直流電動機について確率寿命を求めたのが**図7**である。平均寿命は26.5年となっている。

論及び装置の発達で、電動機容量の利用率が高くなってきていること、また特にミル用電動機に関しては、圧延材料のインゴット重量の増加によるかみ込み時の衝撃トルクの増大などが影響して、一般電動機より寿命的には短い傾向にある。以上からミル用直流機の寿命は、平均的には15~20年程度と考えている。

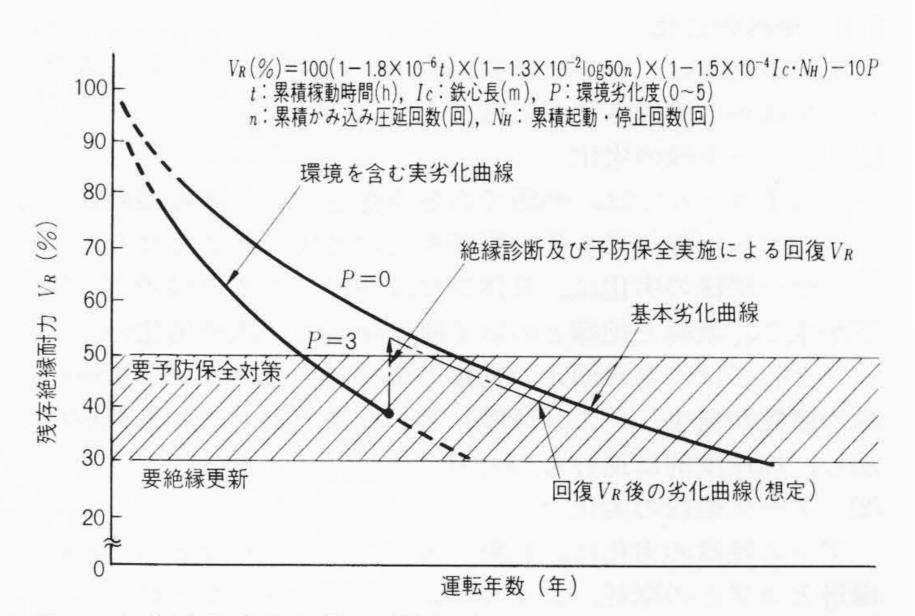
図 8 経年絶縁劣化曲線と予防保全 V<sub>R</sub>は、熱、熱サイクル、機械振動に起因する残存絶縁耐力の基本的劣化分と、環境劣化度Pによる分とで構成される。

日立製作所は熱劣化、振動劣化、ヒートサイクル劣化及び環境劣化の影響を調べるため、モデル試験、実機確認試験などを実施し、残存絶縁耐力(運転による劣化分を差し引いた現在もっている破壊電圧) $V_R$ を導いた $^2$ 0。その結果を図8に示す。(1) 環境劣化(雰囲気のダストの絶縁層への付着、侵入による化学的な劣化)分に対しては、メグ値の状況により、洗浄作業、ワニス処理などを実施することで回復させることができるので、絶縁更新の判断基準としては、環境劣化度P=0のときの基本劣化曲線がポイントとなる。

(2) コイル絶縁更新管理限界について考える。絶縁物の寿命判定基準としては、IEC (International Electrotechnical Commission)が寿命点(End Point)を「絶縁破壊電圧では初期値の50%低下点、引張り強度、曲げ強度では初期値の50%低下点、引張り強度、曲げ強度では初期値の50%低下点」と定義している。一方、一般にミル用直流機のB種絶縁は、レヤー絶縁、アース絶縁を合わせて約1mm程度の厚さ

があり、新品時にアースに対して10kV程度の耐力をもっているが、この絶縁層が経年劣化してスロットの出口部、コイル曲がり部などで振動、熱的ストレスにより絶縁層の白化、クラックの発生した状態で、ミクロ的には絶縁層を貫通した形になった場合、気中での絶縁耐力は3kV/mm程度である。すなわち、絶縁層のギャップだけで3kV程度は耐えることになる。この値は、初期の30%程度に相当し、このマイクロクラックの発生した状態では、雰囲気の悪性ダストによっては、絶縁破壊する不安定な状態である。日立製作所は以上の点を考慮し、絶縁劣化管理方針として、残存絶縁耐力が50%に低下したと考えられるときが絶縁更新を図る目安となり、残存絶縁耐力が30%に低下する時点が信頼性運転の限界であると考えた。

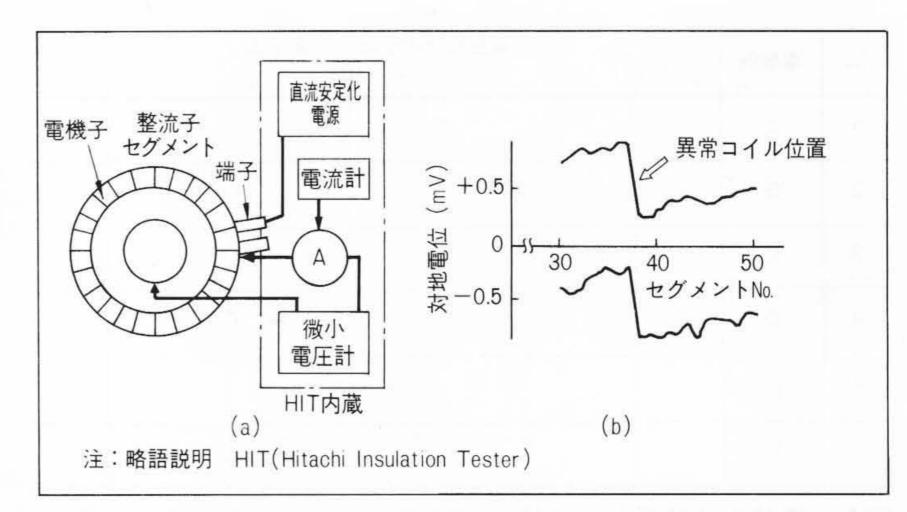
図 9 アース絶縁診断 アース絶縁でのメグ値の低下点を,対地電位の 変化で検出できる。

HIT (Hitachi Insulation Tester:日立直流機絶縁診断装置)を開発し、アース絶縁、レヤー絶縁の弱点部の検出を実施している。図9(a)に示すように、隣接する整流子セグメントに通電し、シャフトに対する電流電位を微小電圧計(内蔵)で測定する。対地絶縁抵抗が局部的に低いコイルがある場合に

は,シャフトに対する電位が同図(b)に示すように急変するので,対地絶縁の局部異常を検出できる。

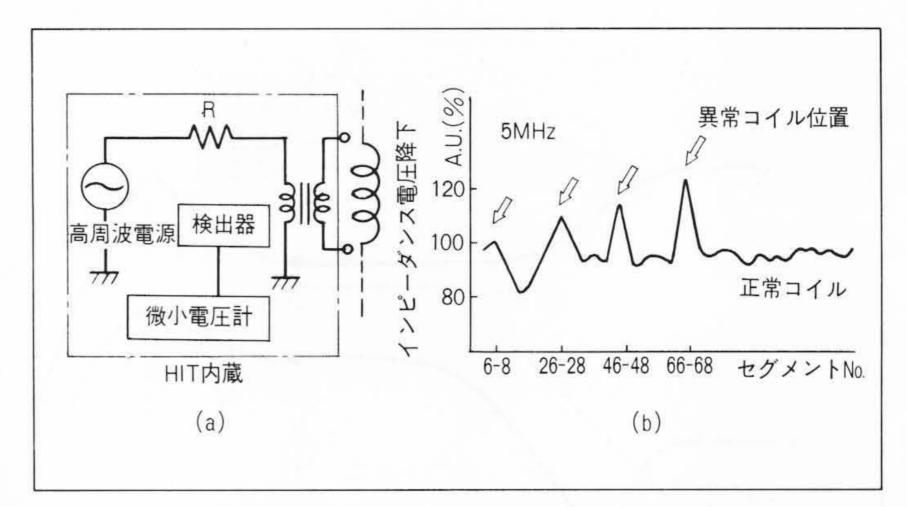
図10 レヤー絶縁診断 レヤー絶縁劣化の度合い及び異常劣化部を、インピーダンス電圧降下度から検出できる。

図10(a)に示すように、一つのコイルを形成する複数ターンの回路に高周波電流を流し、コイル端子間の電圧を測定する。レヤー絶縁抵抗が局部的に低いコイルがある場合、及びレヤー絶縁の摩耗などによりレヤー間距離が局部的に小さくなっている場合、レヤー間静電容量Cが変化し、インピーダンス電圧降下のばらつきとなって測定され、同図(b)に示すようにコイル端子間の電位が急変するので、レヤー絶縁の局部的異常を検出できる。
