特集 半導体製造技術

分析評価技術

Analytical Techniques

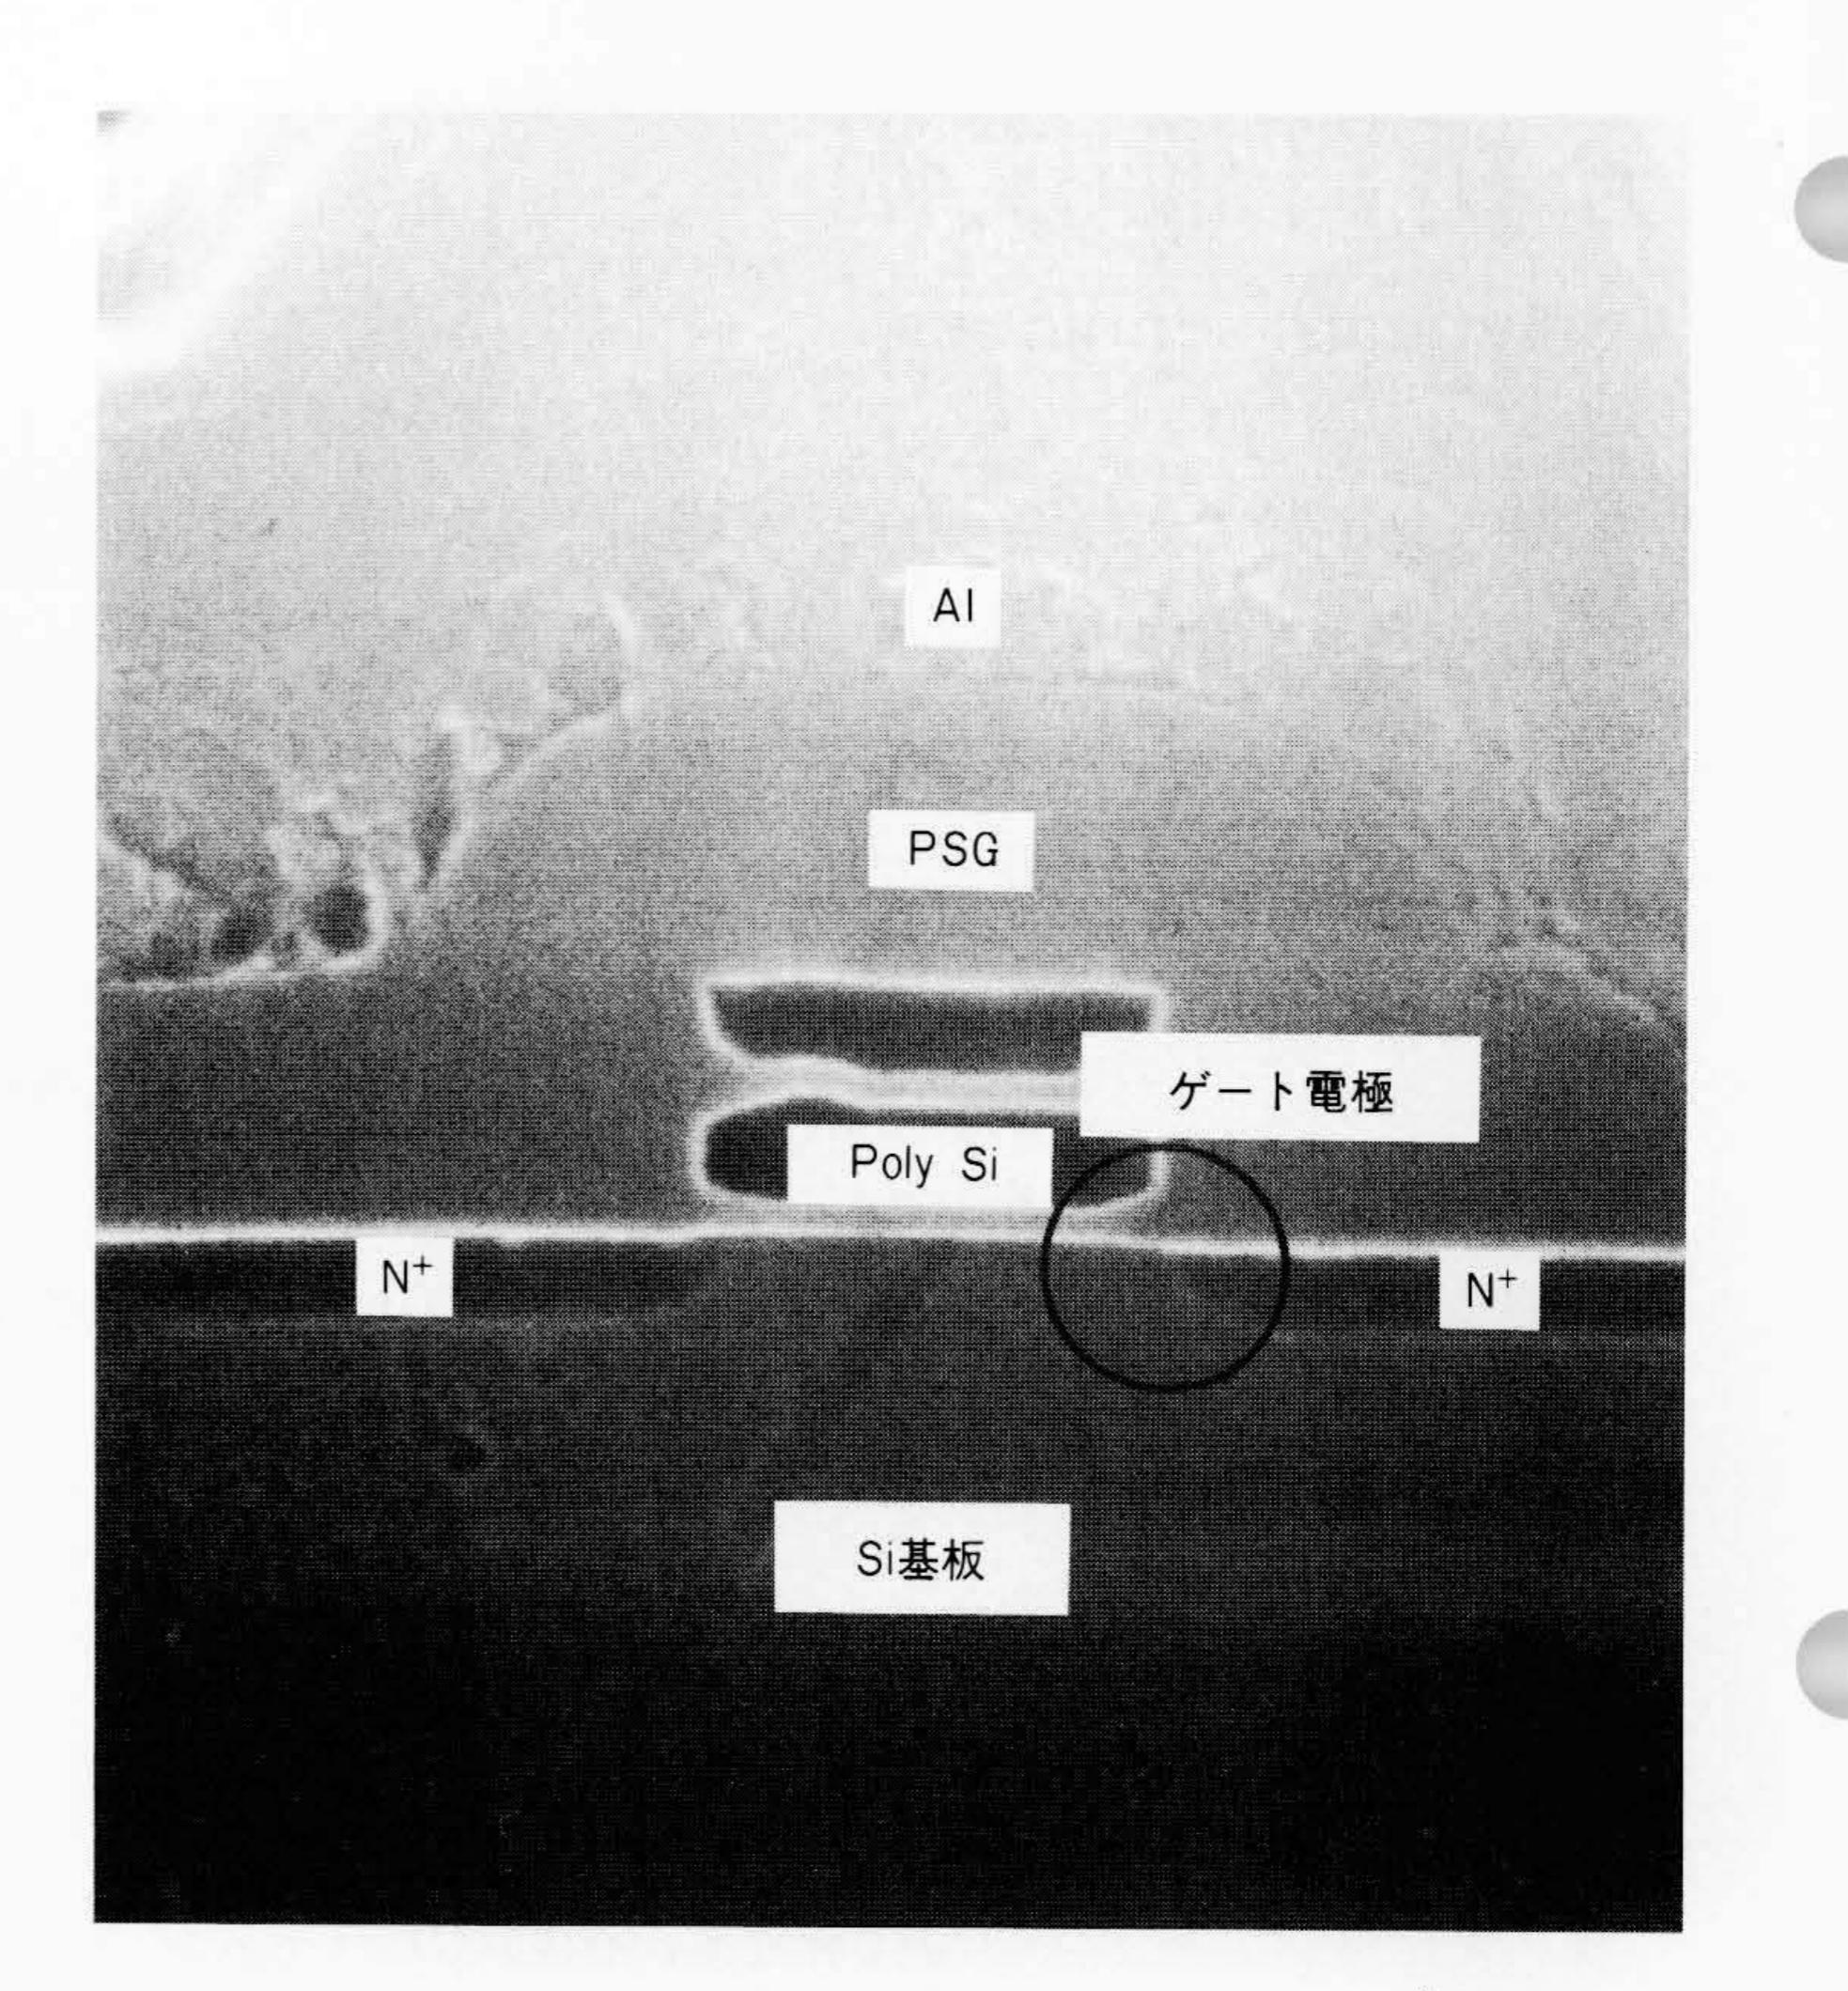
図Ⅰ 特性不良を起こした不揮発性メモリートランジスタの断面 SEM観察例 写真中の○内を見ると、ゲート電極とN⁺拡散層の間に すきまができている(オフセット構造)。

MOSトランジスタの断面形状を観察することは、デバイス 特性との関連で基本的に大切なことである。デバイス特性不 良を起こした不揮発性メモリトランジスタ部の断面SEM観察 例を図1に示す。これは研磨後エッチング処理をして観察し た例である。〇印に示したように、ゲート電極の片側がオフ セット(ゲートとN⁺拡散層の間にすきまが生じている。)になっ ていることがわかる。このような構造が生ずると、不揮発性 メモリの書き込み特性が劣化したり、MOSトランジスタのト ランスコンダクタンス g_m が劣化するなど、動作不良を引き起 こすことになる。

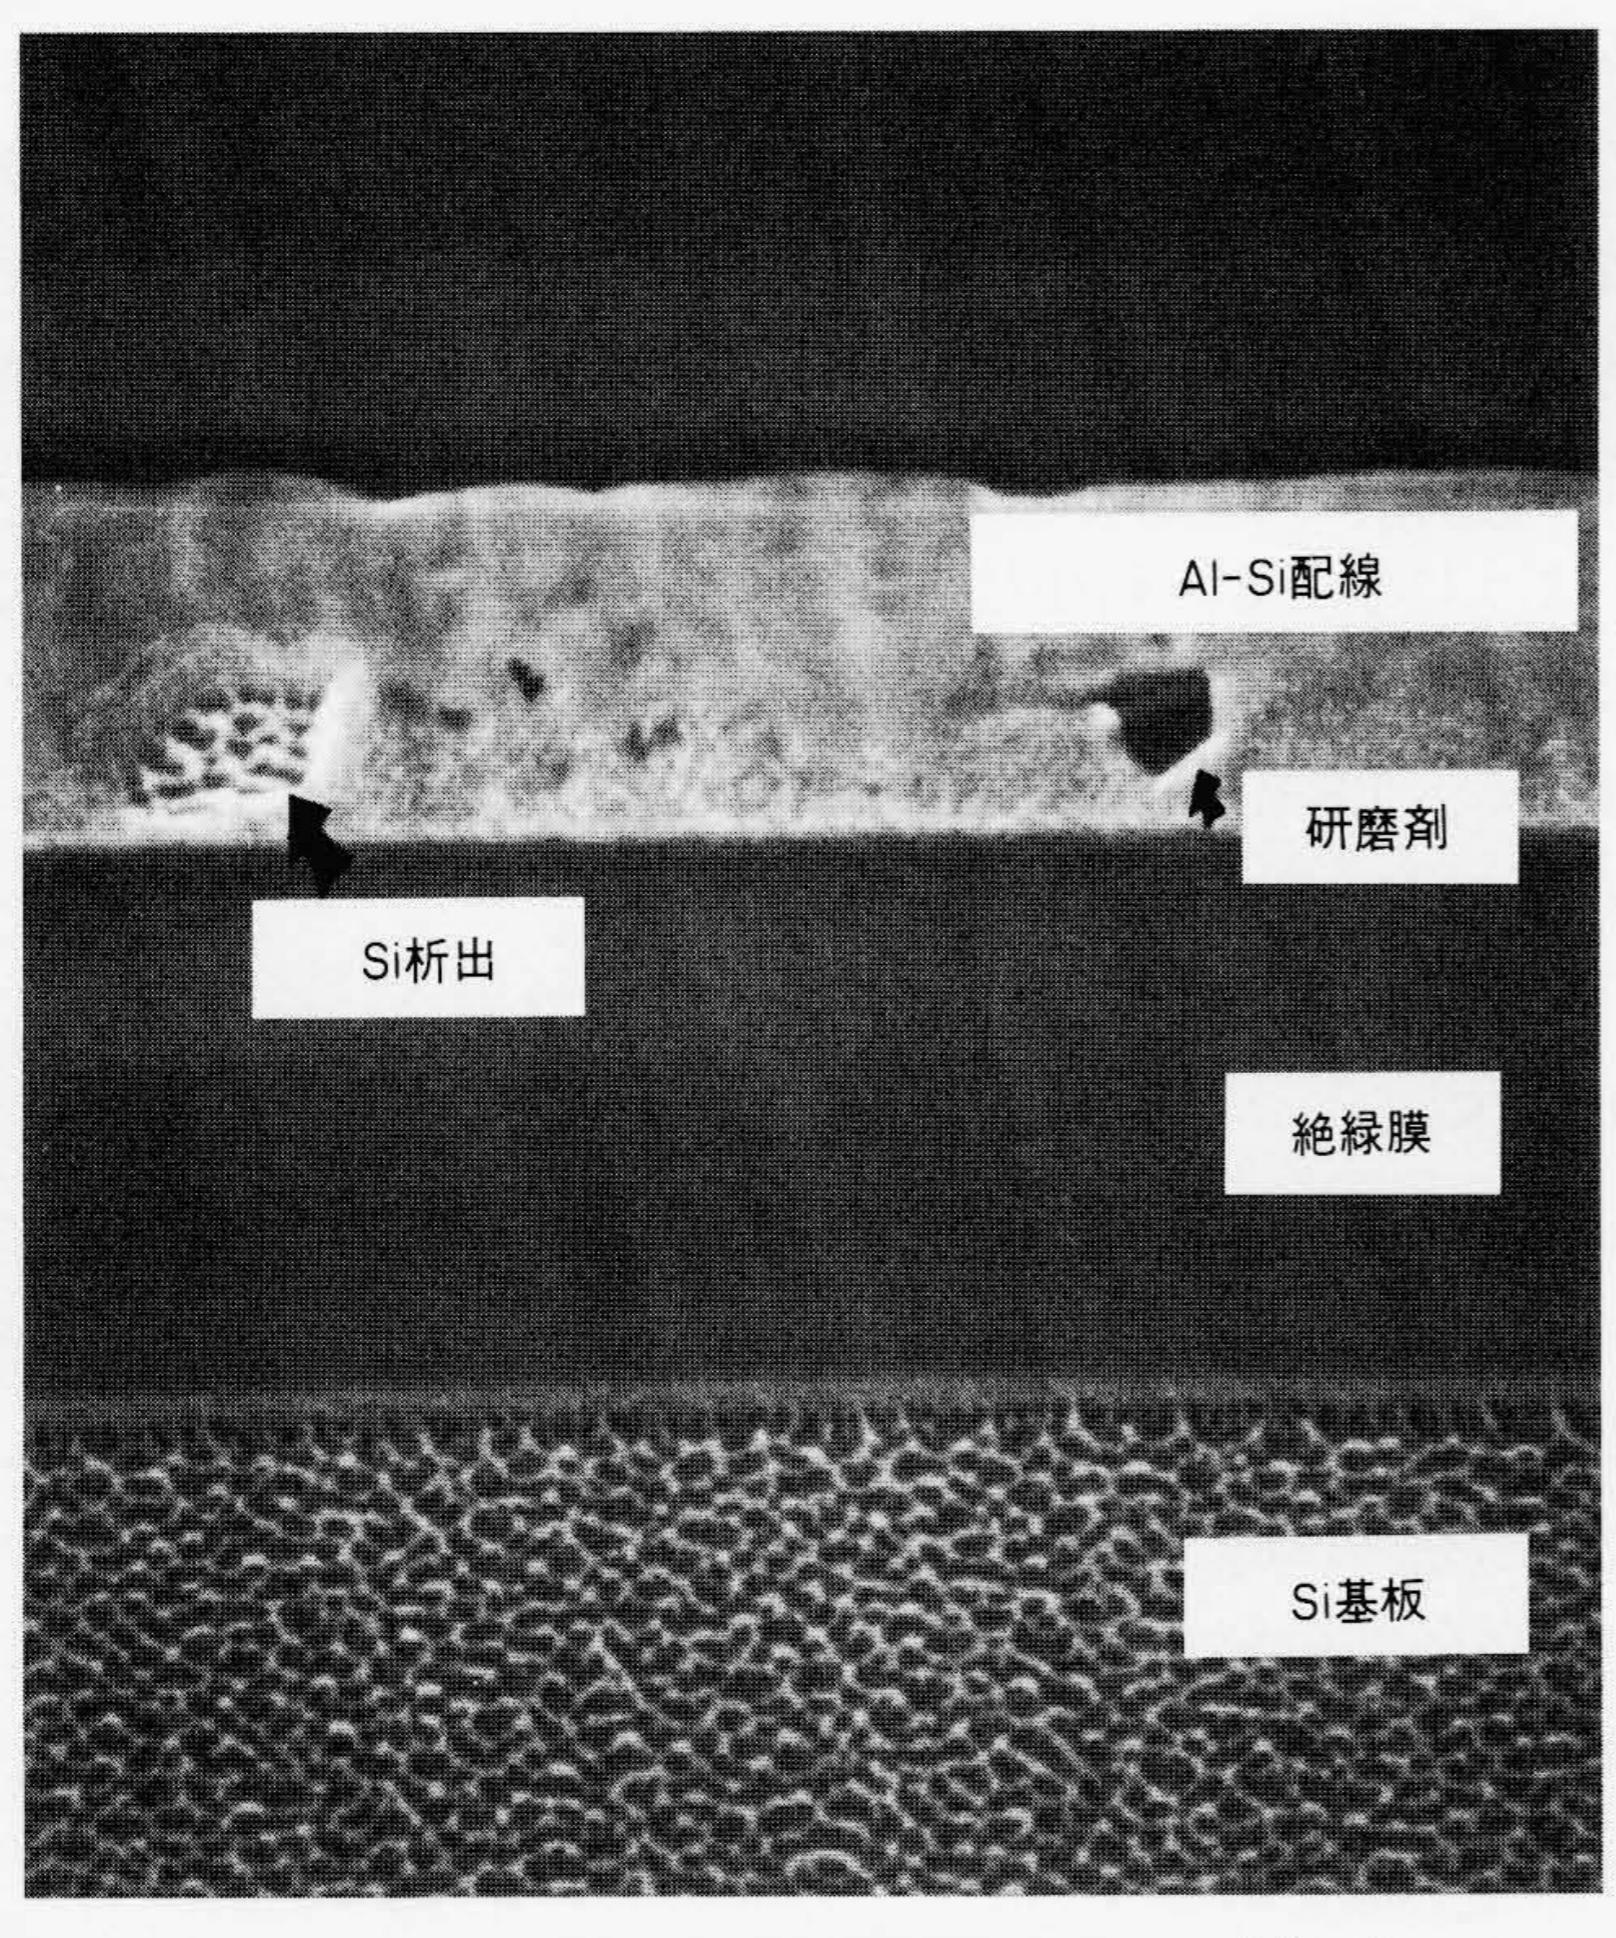
図2 AI-Si配線中に析出したSi粒の観察例 AI-Si配線中に析出 したSi粒の観察例(低加速高分解能SEMによる。)を示す。 図3 断面TEM観察用試料作製手順 デバイスの断面構造をTEM で観察する(断面TEM)ための試料作製の基本手順を示す。

Al-Si系合金配線中に析出したSi粒を観察した例を図2に示 す。この場合,研磨によって生ずるダメージ(研磨きず,だれ, 研磨剤による汚染など)をイオンミリング(Arイオンによるス パッタ)によってあらかじめ除去したため,Si析出のようすが 鮮明に見える。Al配線の下側やSi基板が荒れて見えるのはイ オンミリングによるダメージのためである。この性質を利用 すると、ダメージによる紋様から、図2のように研磨でAl配 線中に埋め込まれる研磨剤とSi析出とを明確に区別すること ができる。しかし、このような利点もAlの膜質やコンタクト 界面あるいはSi基板の拡散層などを微細に観察しようとする場 合には当然障害となる。

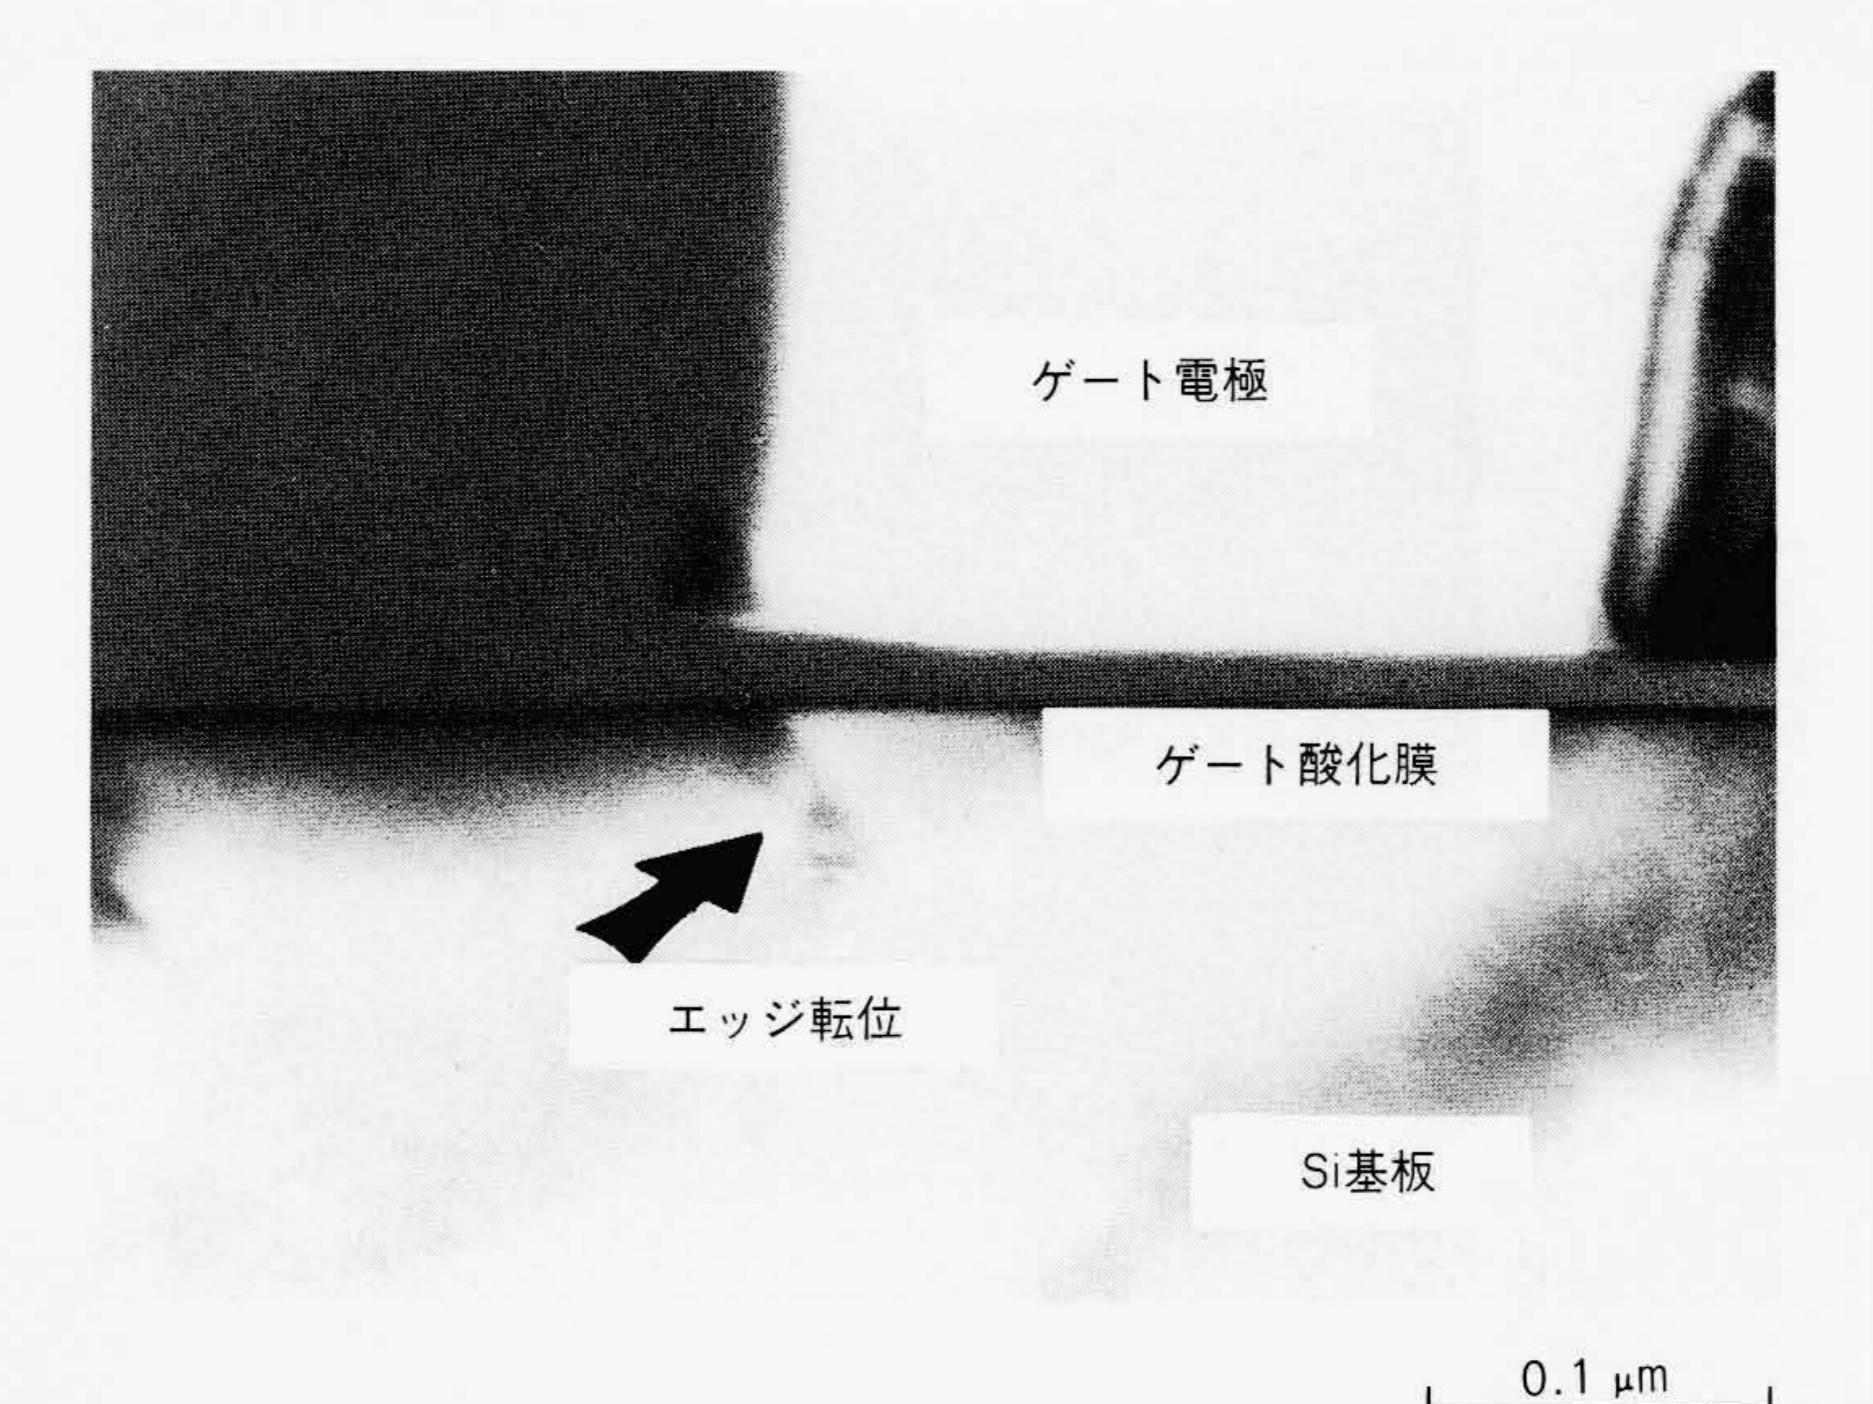
図4 ゲート電極端部直下に発生した転位の断面TEM観察例 このように急峻(しゅん)な段差部では転位が発生しやすい。

この作業は時間を要するうえに、技術者の経験と技量に負う	ジスタのゲート電極端部直下に発生した転位の断面TEM観察
ところが大きく,まだ手作りの域を出ていない。このことが量	例を図4に示す。この転位はイオン打ち込みによるダメージ
産現場で不良解析を行ううえでの最大のネックとなっている。	とその上の絶縁膜による応力が、ゲート端に集中して発生し
(2) 結晶欠陥の観察	たものと予想される ^{7),8)} 。このような転位がN+拡散層の接合を
微小な結晶欠陥の観察にはTEMが有効である。MOSトラン	横切ると, 接合リーク電流の増大を引き起こすのである。

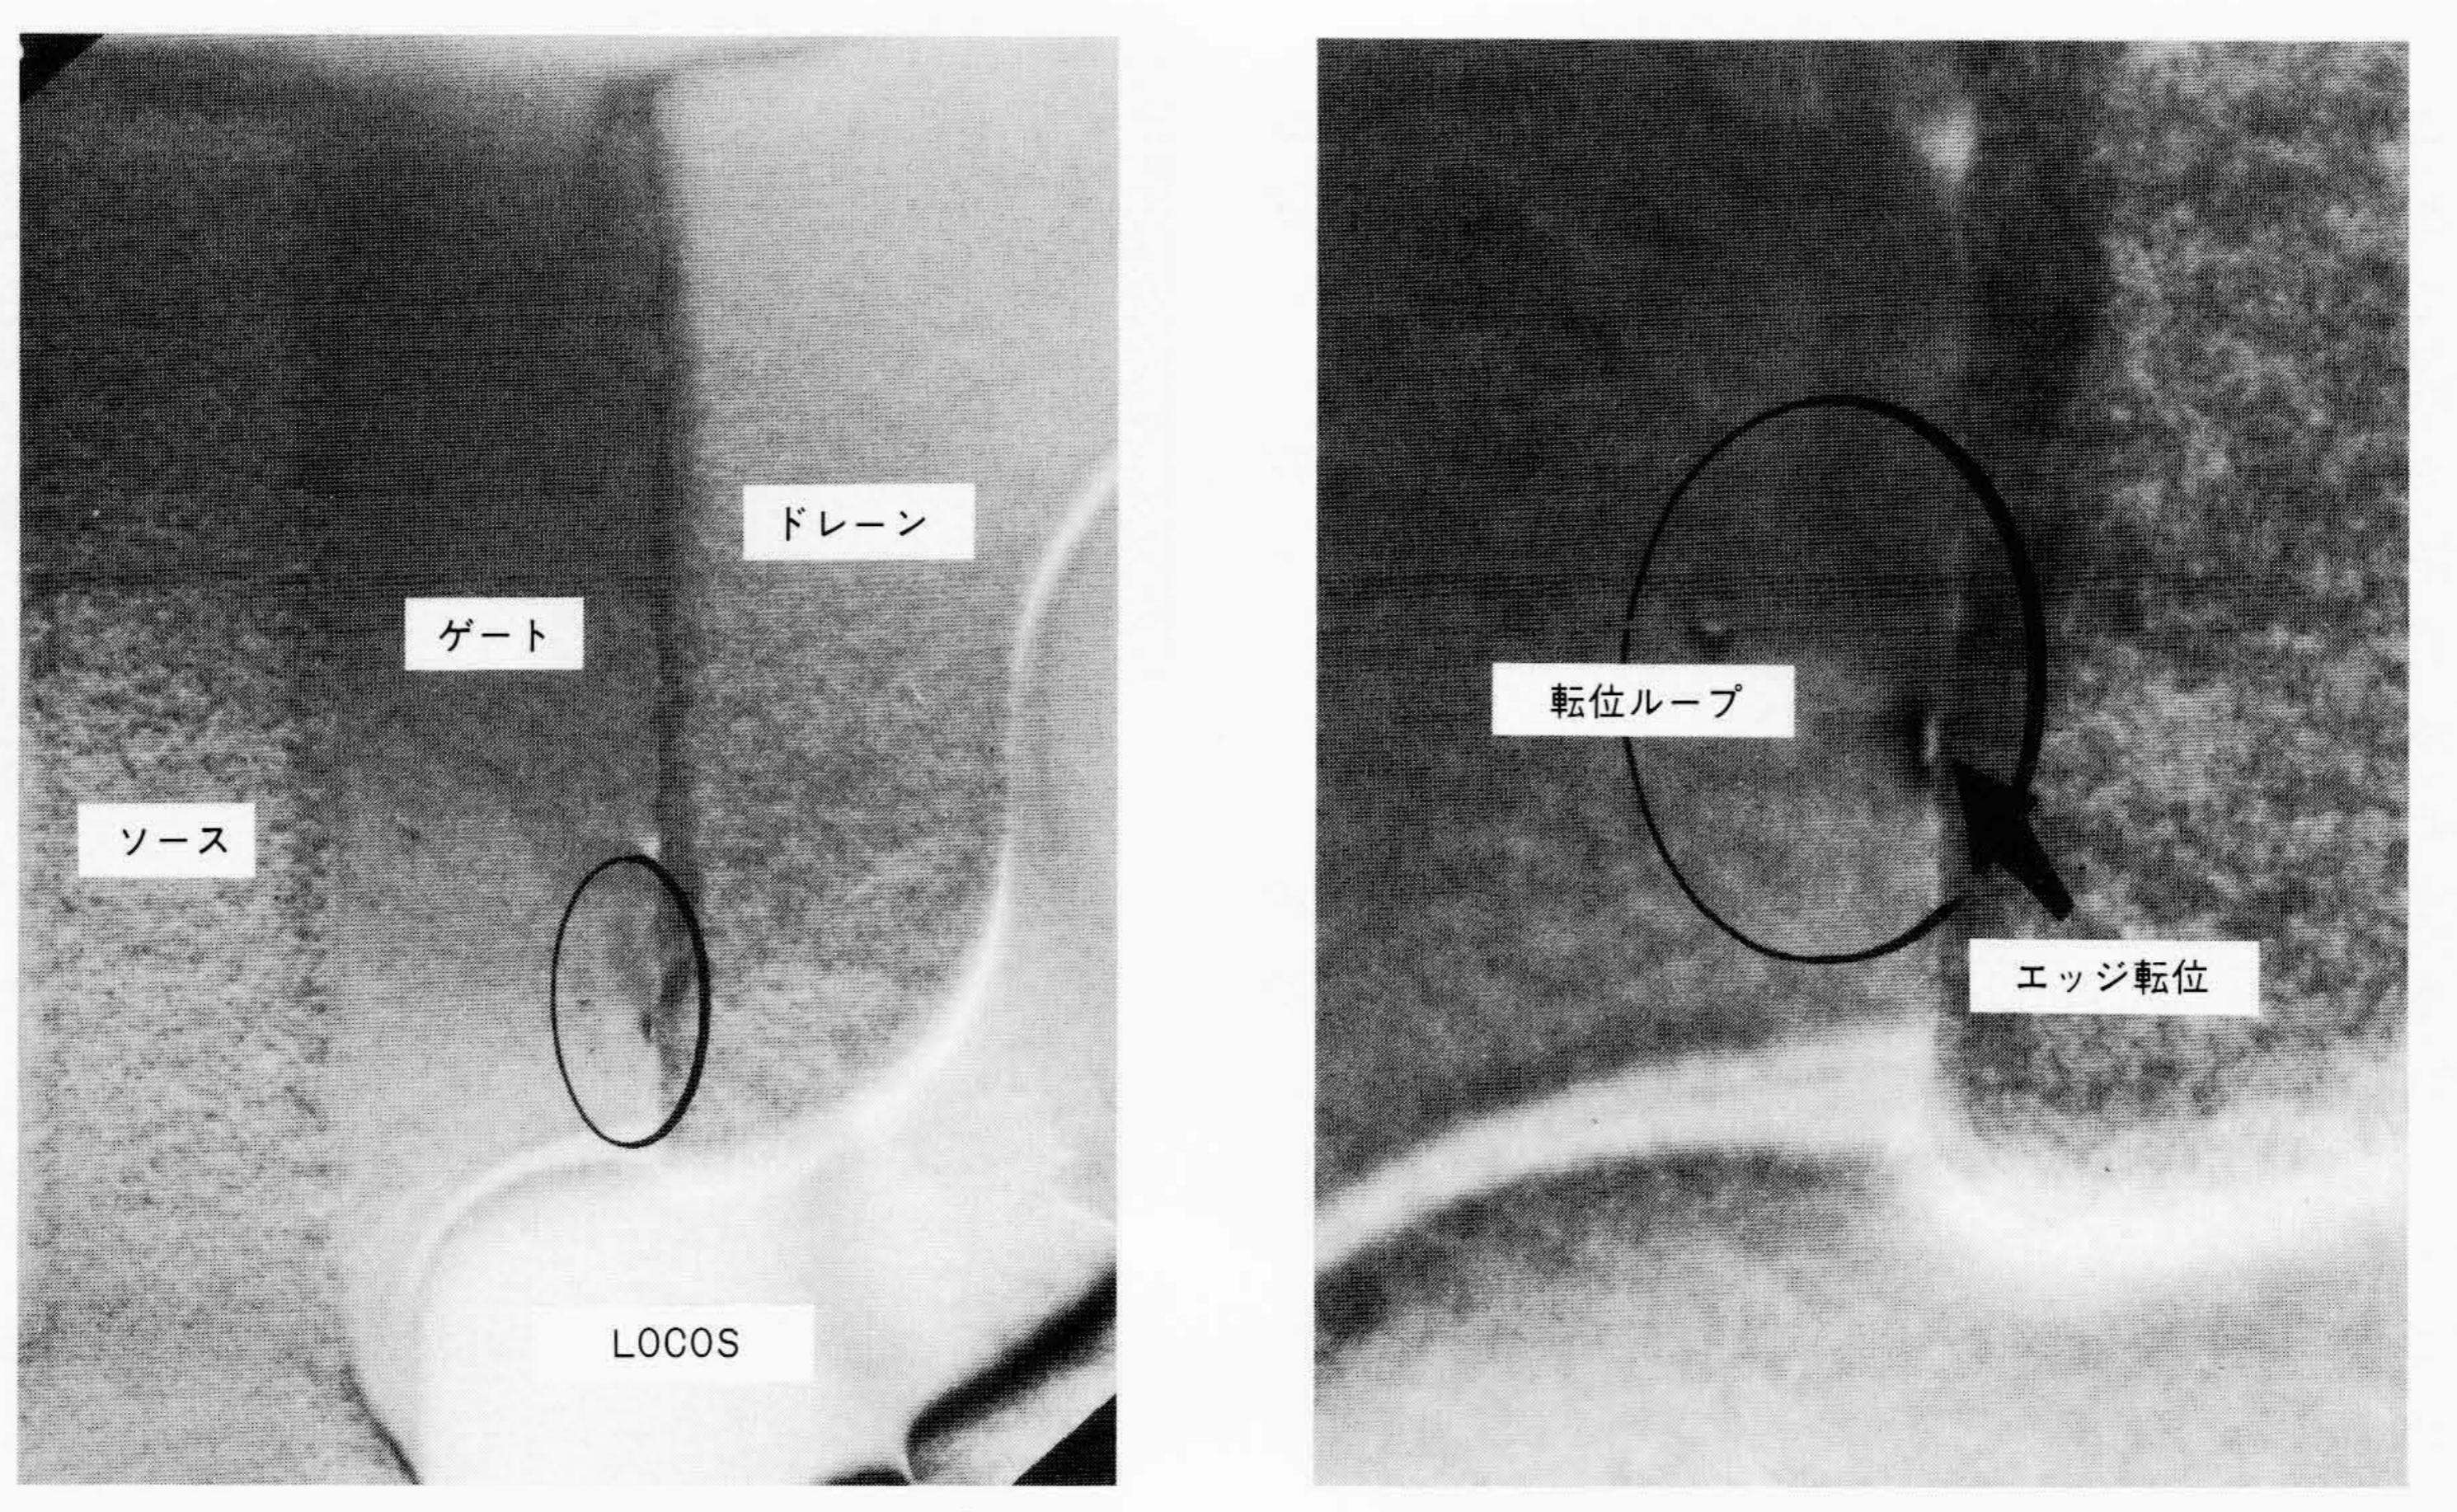
(a)不良MOSトランジスタ部

(b) 転位発生個所の拡大

- 注:略語説明 LOCOS (LOCOS (Local Oxidation of Silicon) 酸化膜の略で,トランジスタを分離するための厚い酸化膜をいう。 フィールド酸化膜ともいう。〕 ソース,ドレーンはN形拡散層
- 図5 MOSメモリの不良ビット平面TEM観察例 接合リーク不良を起こした不良ビットを平面的に観察した例を示す。ゲート下の転位ループは接合リークとは無関係である。

実際に接合リーク不良を起こしたMOSメモリの不良ビット 部を平面TEMで観察した例を図5に示す。これは基板から上 の層をリフトオフで取り除いた後,基板を裏面から~200 nm 厚まで削り込み観察したものである。不良を起こしたMOSト ランジスタのゲート電極端部に微小転位(エッジ転位)が認め られる。このように,接合近傍に転位が発生するとリーク電 流が増加し,デバイス特性が劣化する。この事例にもあるよ うに,結晶欠陥絡みの特性不良解析には平面TEM法が特に有 効である。平面TEM法では,不良ビットにねらいを定めた観 察が可能であり,かつ欠陥をつかまえる確率が断面TEM法に 比べて格段に高い。

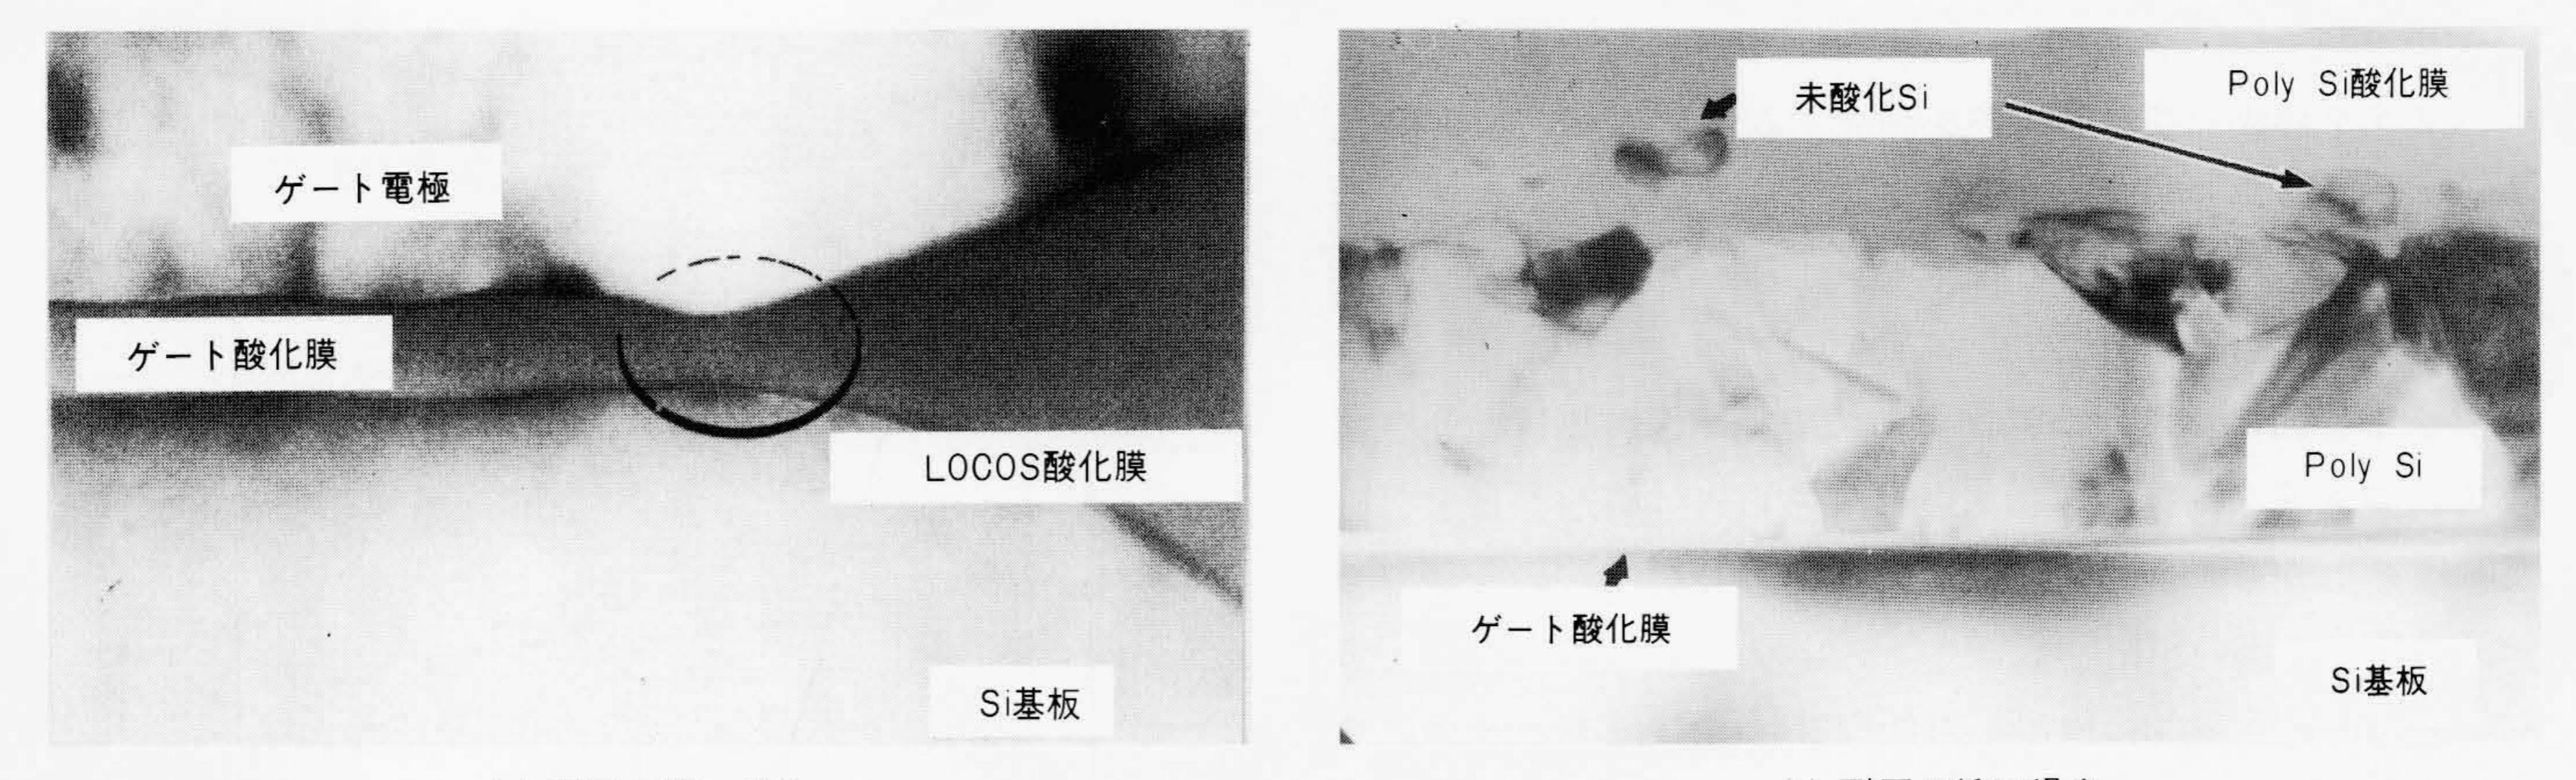
図6 ゲート酸化膜の断面TEM観察例 図(a)のゲート酸化膜端部 (○印)の形状に注目する。酸化膜が薄くなり波を打っているのがわかる。

DRAMのゲートやキャパシタに使われる熱酸化膜は年々薄 膜化し,最近では10~25 nmに達し,近い将来には10 nmを切 る⁹とさえ言われている。このように酸化膜厚が比例縮小則に 従って薄くなっても,電源電圧は必ずしも低下しないため, 動作中に酸化膜にかかる電界強度は増加することになる。し たがって,酸化膜内のわずかな欠陥や膜厚の不均一性が耐圧 低下を引き起こすようになる。ゲート酸化膜の観察例を図6 に示す。同図(a)は耐圧低下を起こしたゲート酸化膜端部の断 面TEM写真であり,・(b)は高い場合のそれである。同図の(a)は, (b)に比べてLOCOS(Local Oxidation of Silicon)酸化膜端部 のゲート酸化膜厚が局所的に薄くなっている。これはLOCOS 酸化膜形成プロセスでLOCOS酸化膜端部のSi基板表面が局所 的に窒化され,その窒化物(White Ribbonと呼ばれる。)が酸 化膜の成長を抑制するためである¹⁰⁾と説明されている。同図(a) のようになると,耐圧は低下してばらつきも大きくなる。こ のように,微細な形状異常は高分解能SEMを用いても観察は 難しく,TEMによってのみ可能となる。

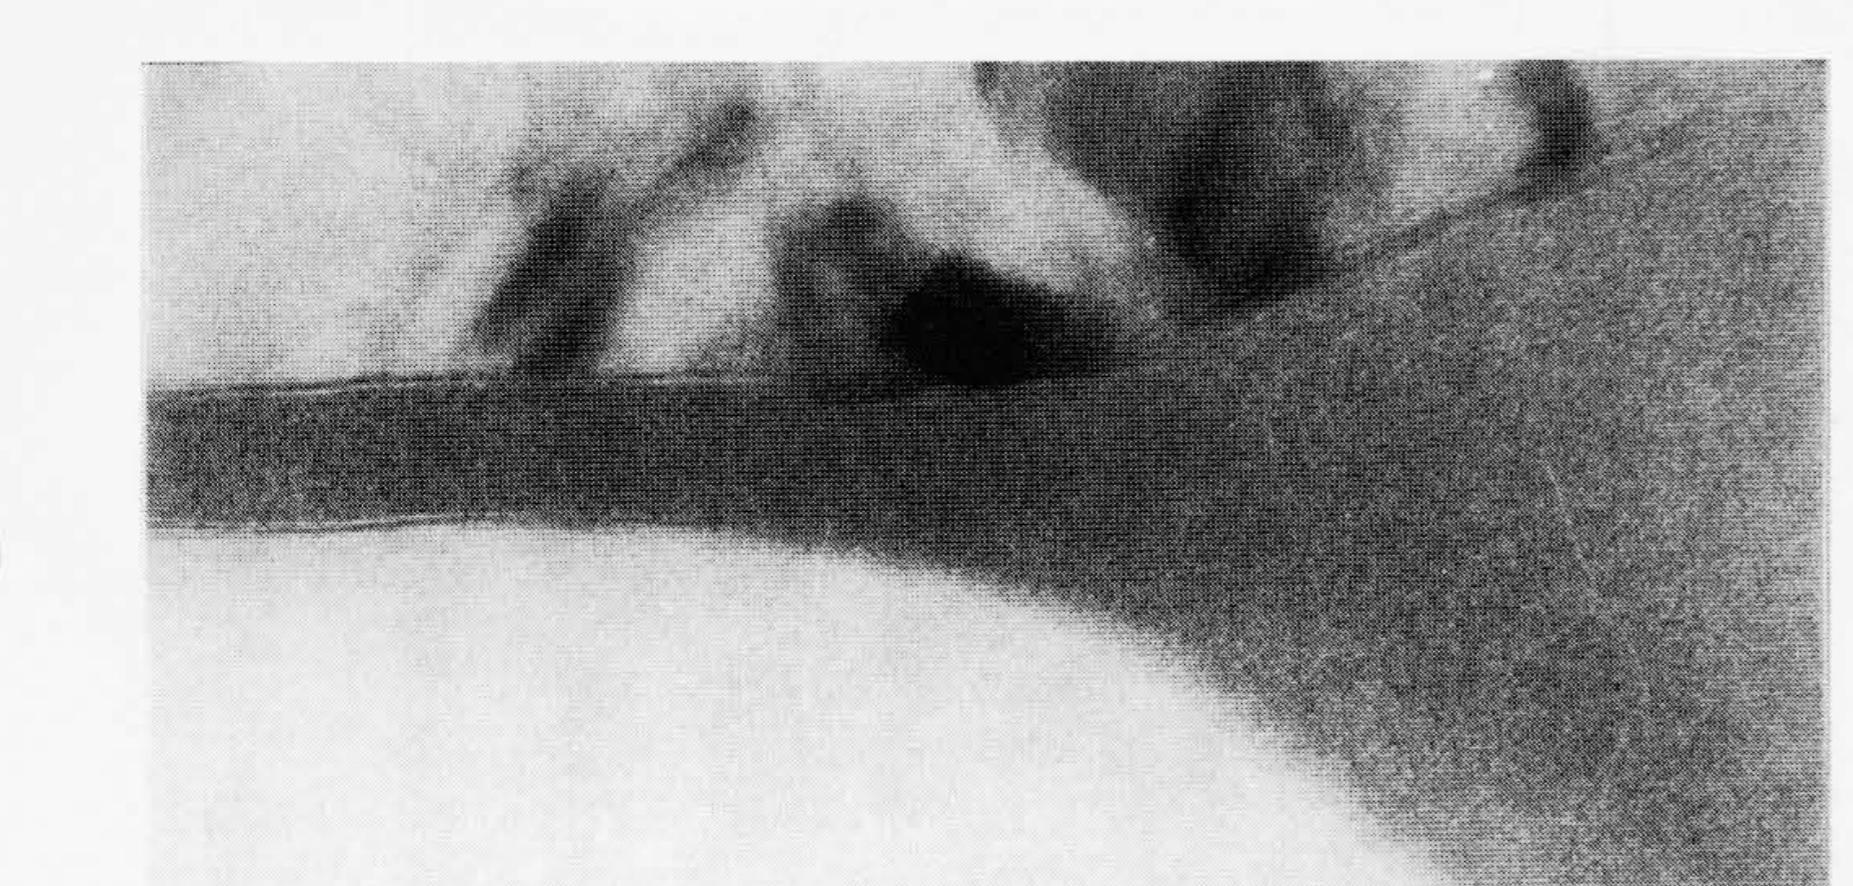
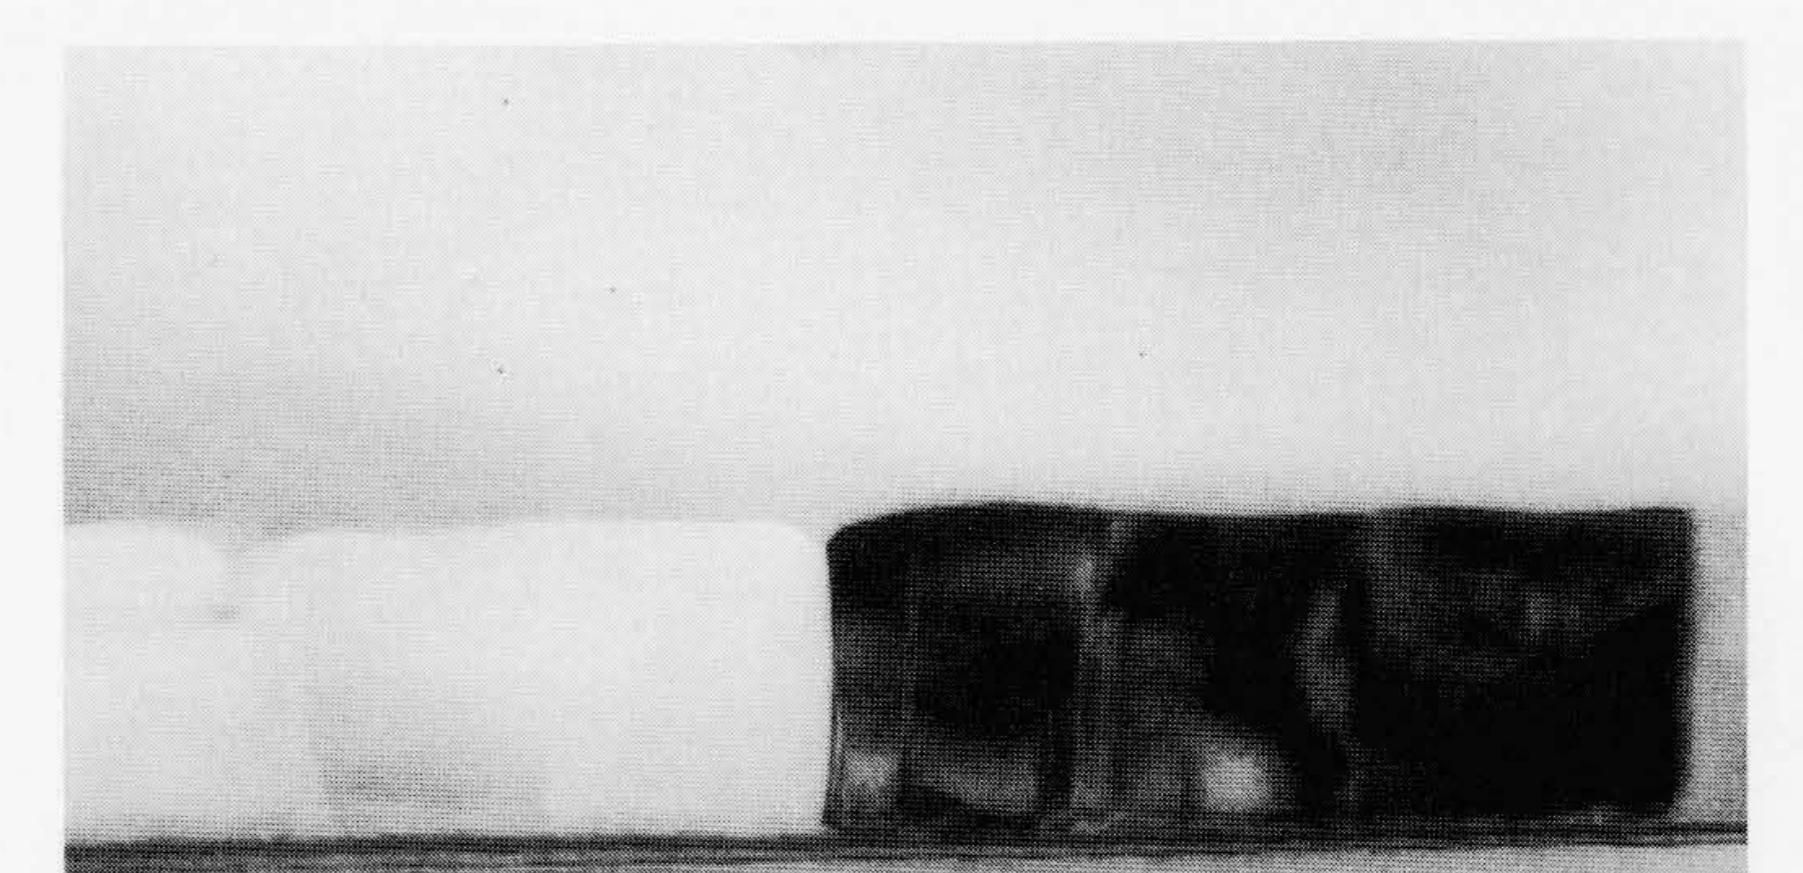
図7 Poly Si酸化膜の断面TEM観察例 酸化膜の品質を評価した 例を示す。

次に、Poly Si酸化膜とAl配線の観察例について述べる。 Poly Siは、ゲート電極、配線および抵抗として広く使われて おり、その酸化膜も層間絶縁膜として重要な役割を果たして いる。Poly Siはグレイン状結晶の集合体であるために、その 表面は完全には滑らかでなく、微視的に見ると凹凸がある。 この状態のPoly Siを酸化するのであるから、その酸化膜は平 たんにはならない。Poly Siの酸化膜を観察した例を図7に示 す。同図(a)は耐圧の低い場合であり、(b)は高い場合である。 (a)ではPoly Siのグレインが細かく、表面が凸凹状で、かつ酸 化膜中には未酸化Si片が多く見られる。それに対し、(b)ではグ レインが大きく柱状であり、表面も比較的平たんである。ま た、酸化膜も(a)で見られたような異常現象は見られず、きれ

いである。これはSiの生成速度や酸化速度が結晶方位によって 異なる11)からであり、酸化時に発生する応力が凹凸の先端部や コーナ部に集中し、酸化膜の成長を抑制するからである12)と説 明されている。同図(a)のようになれば実効的に酸化膜の薄い 部分ができたり,局所的に電界集中が起きたりして耐圧は低 くなる。このようにPoly Si酸化膜の品質は、Poly Siの膜質 に関係する。

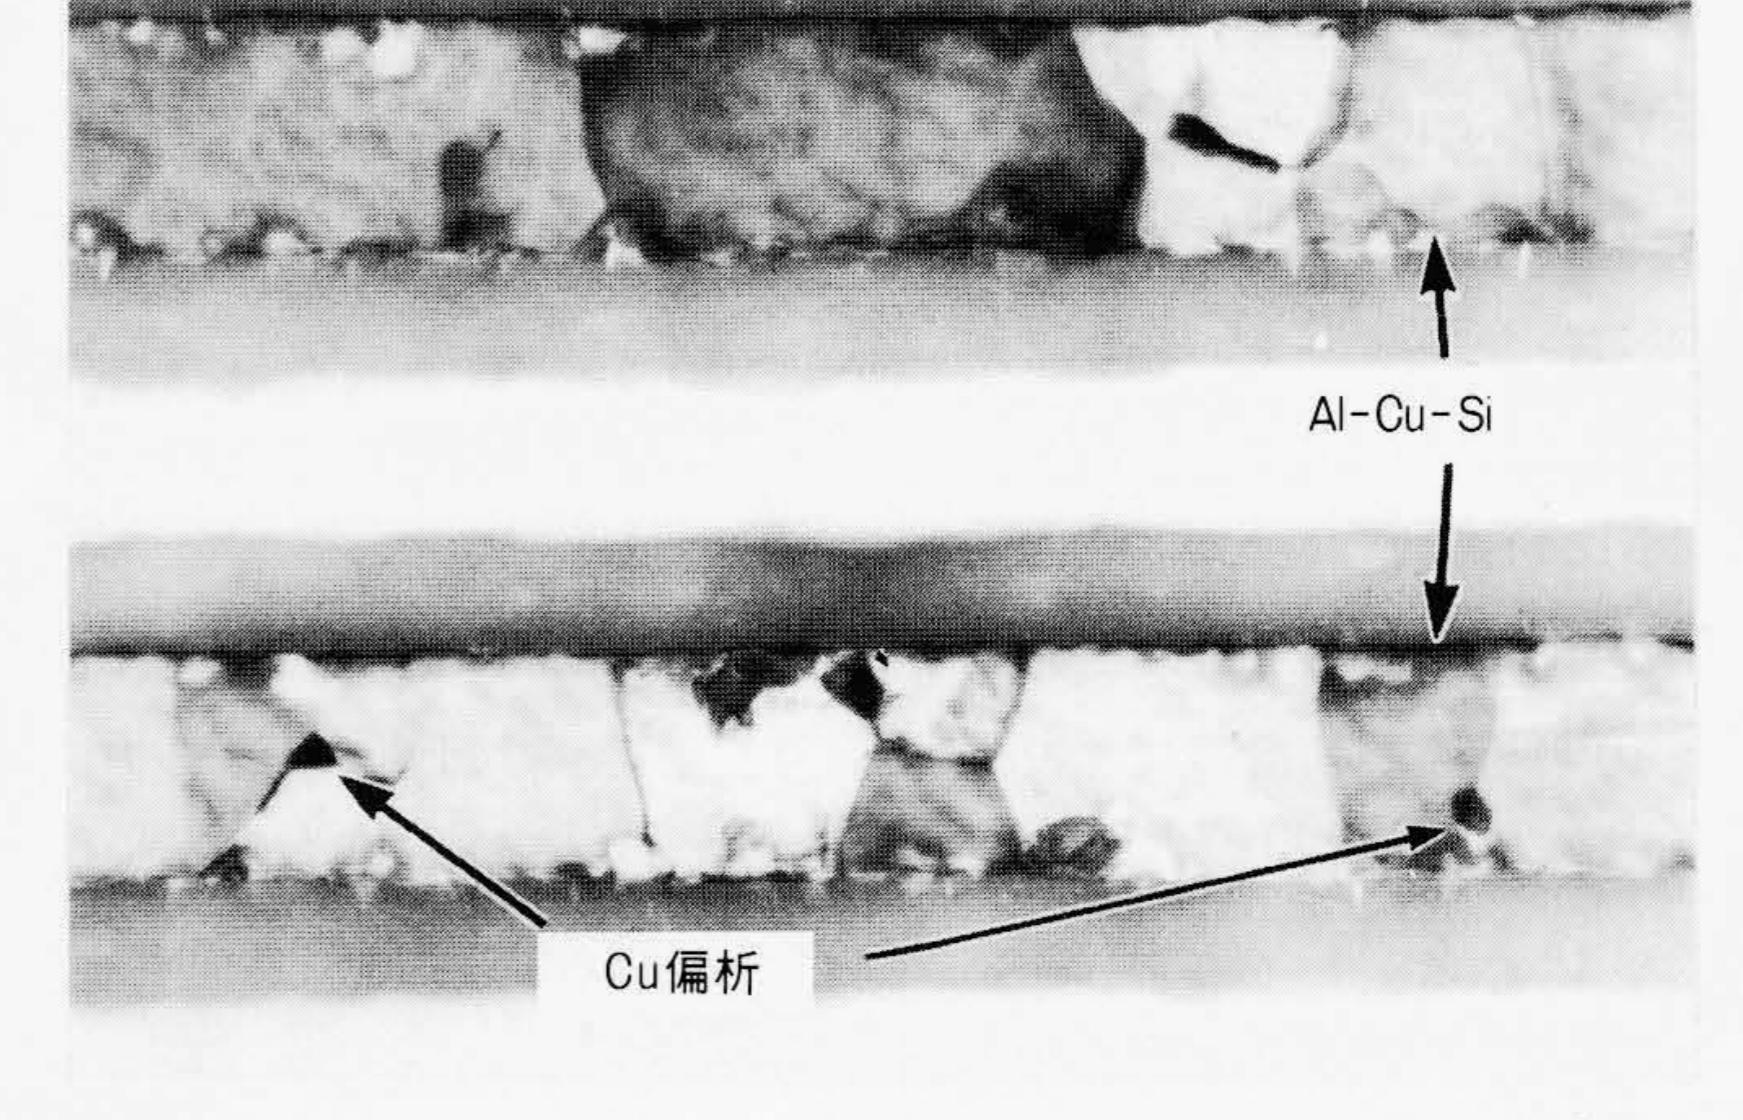
図8 AI-Cu-Si配線のTEM観察例 粒(グレイン)やCuの偏析のよ うすがよくわかる。

Al配線の細線化とともに、エレクトロマイグレーションや ストレスマイグレーションなど、 信頼度上の問題が深刻化す る傾向にある¹³⁾。この意味で、Al配線の膜質を評価すること はPoly Si酸化膜のそれに劣らず重要である。Al-Cu-Si配線の TEM観察例を図8に示す。AlのグレインのようすやCuの偏析 のようすなどがよくわかる。このような薄膜の微細構造観察 もまたTEMの特徴を生かした好例と言える。
