特集 半導体製造技術

分析評価技術

Analytical Techniques

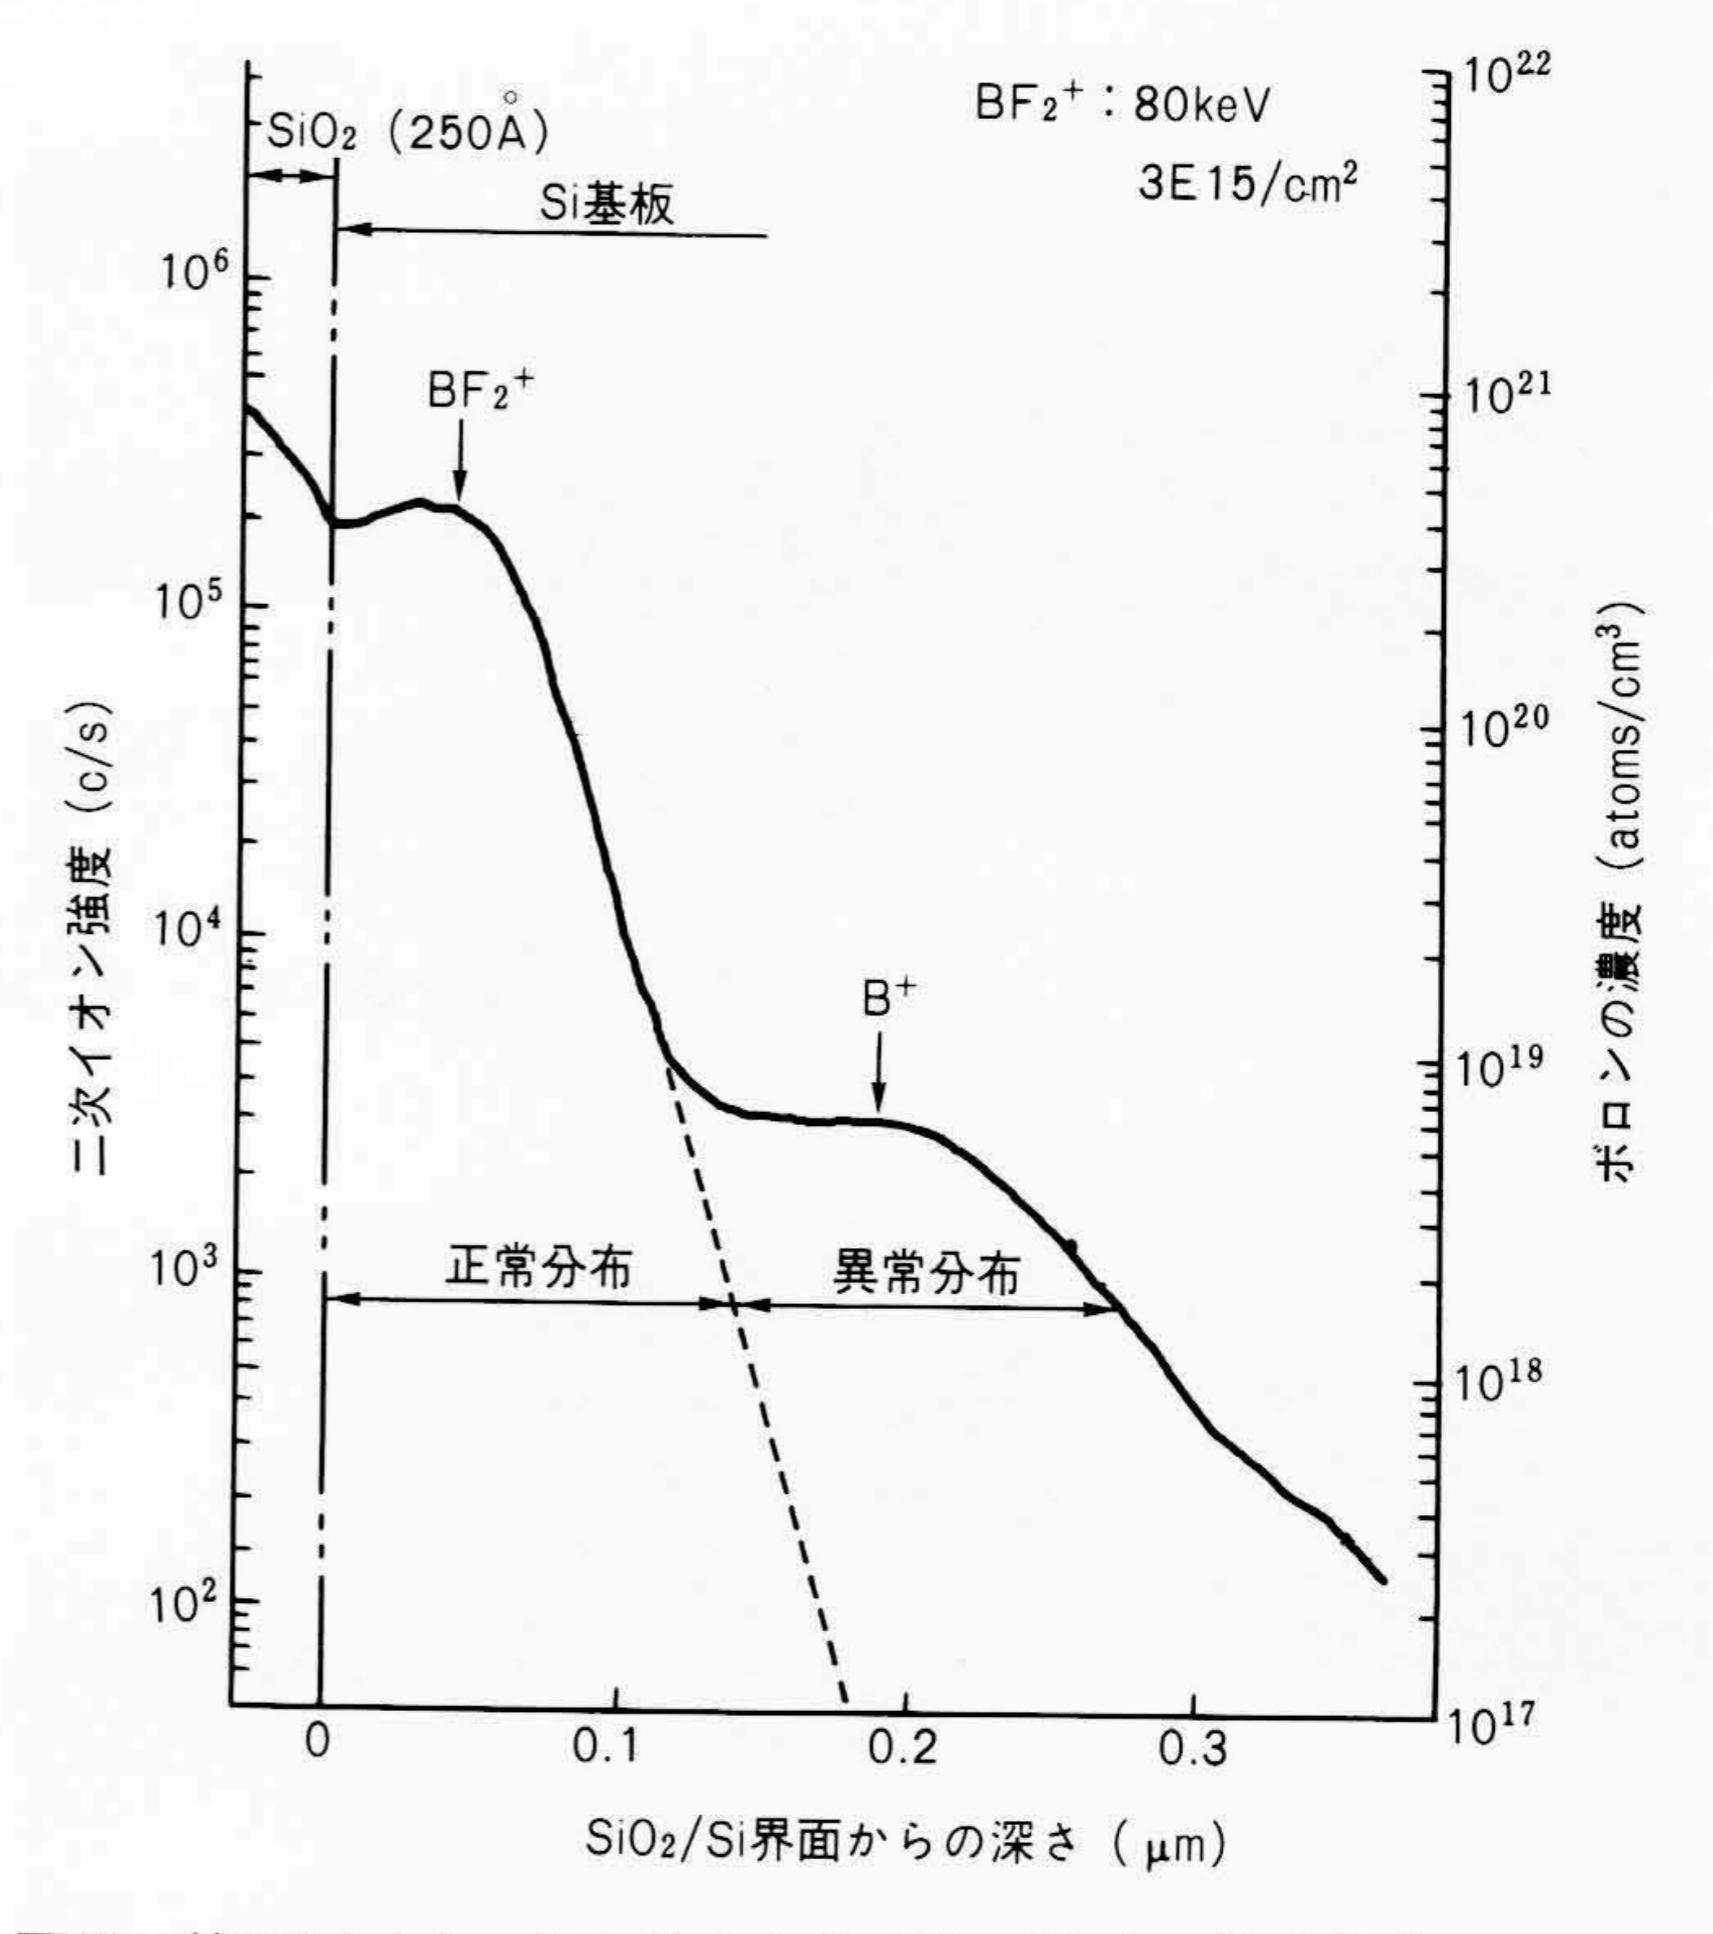
図 9 ¹¹BF₂⁺イオン打ち込みしたSi中の¹¹B⁺の濃度分布 表面の

微細化とともに接合深さはますます浅くなる傾向にある。 この浅い不純物ドープ層を形成するには、イオン打ち込みの 加速エネルギーを低くする必要がある。この一つの方法とし てBF₂+などの分子イオン打ち込みがある。この¹¹BF₂+イオン 打ち込み後の¹¹B+濃度プロファイルをSIMSによって測定した 例を図9に示す。同図に示したように、正常分布のほかに別 のピークを持つ異常分布が生じている。一般に用いられてい る後段加速形のイオン打ち込み機では、¹¹BF₂+イオンが装置内 の残留ガスと衝突し、そのときの分子-イオン反応により¹¹B+ イオンが生じやすい。異常分布はそれが後段加速によって加 速され、Si内に打ち込まれるためと説明されている¹⁴⁾。このよ うな不純物プロファイルの評価は、SIMSのもっとも得意とす るところである。

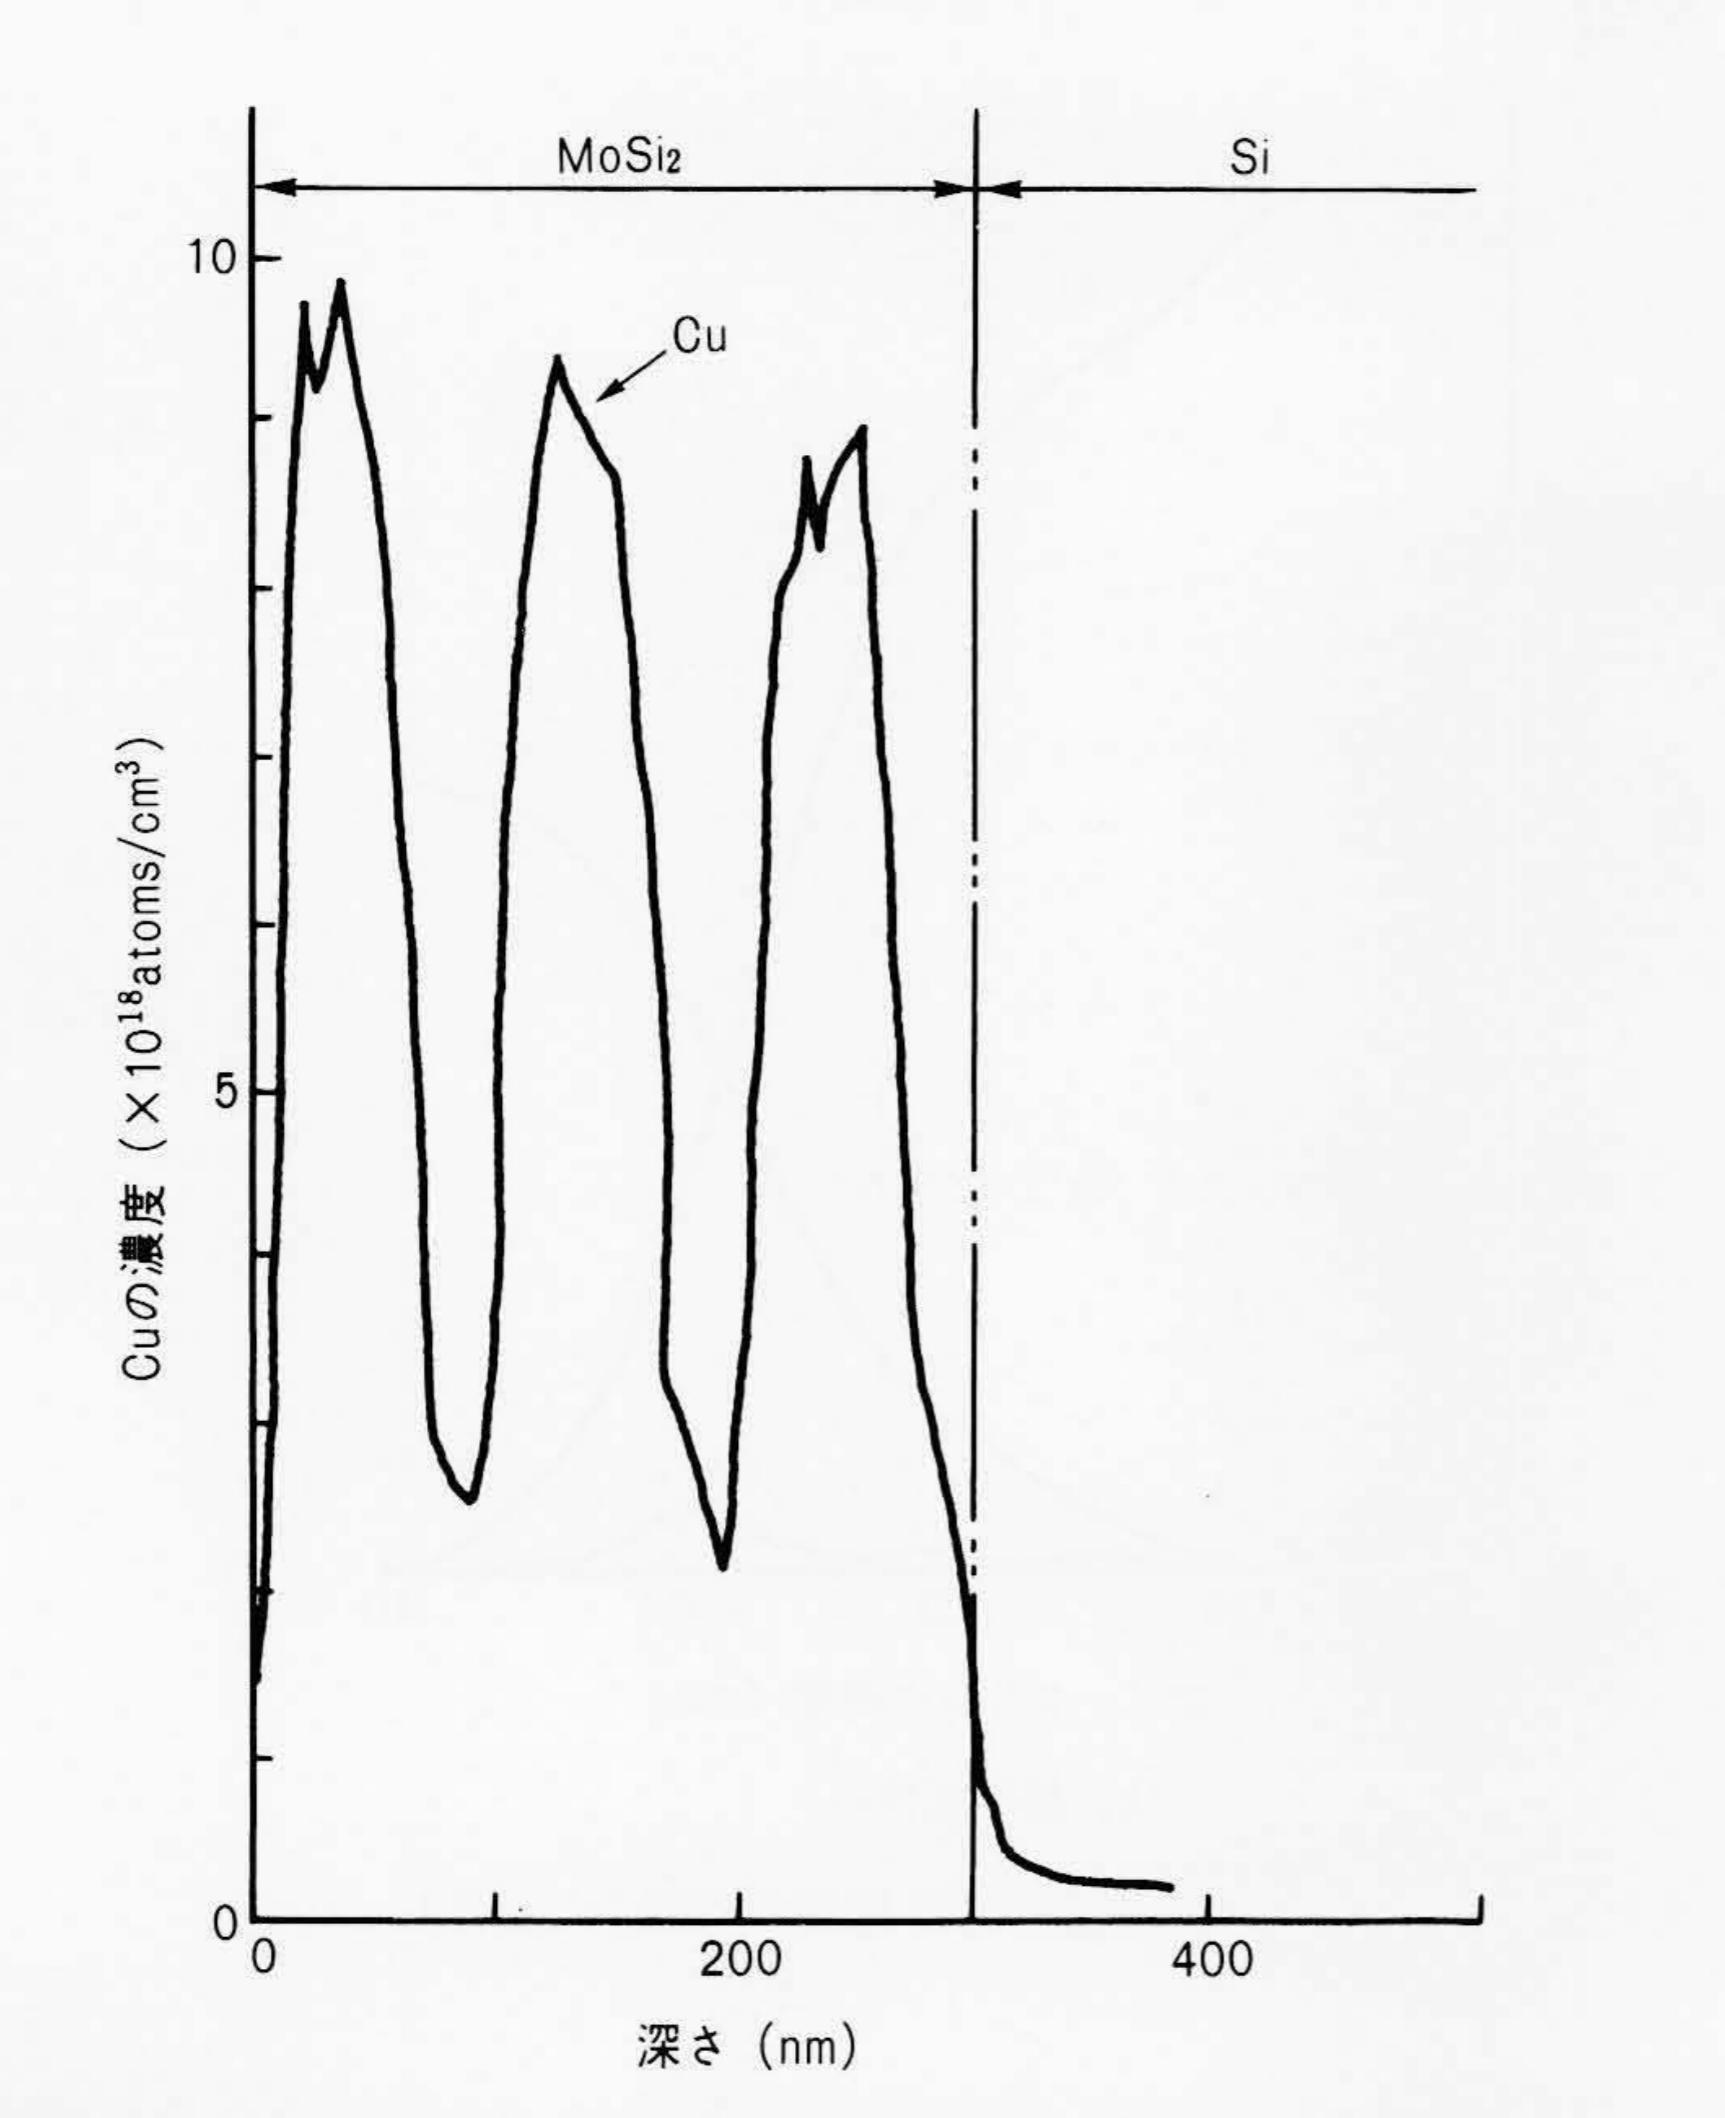
図10 Cu混入のあるMoSi2膜中のCu濃度分布 スパッタMoSi2膜中に混入したCuの深さ方向への濃度分布を示す。

MoSi₂膜がホトエッチ工程で加工不良を起こしたときの MoSi₂膜中に混入したCuの深さ分布を図10に示す¹⁵⁾。Cuが ~10¹⁸個/cm³の濃度で混入しており,かつその濃度が深さ方向 に周期的に変化しているのがわかる。解析の結果,このCu濃度 の変化とスパッタ成膜時のプラズマの振幅とがほぼ同期して いたことから,スパッタ装置中のプラズマがMoSi₂ターゲット を支持するCu製のねじに周期的に接触したことによるスパッ タされたCuの混入であることが判明した¹⁵⁾。Cuが混入すると ドライエッチの加工性が悪くなる。これなどは、微量不純物 検出技術の開発成果を生かした好例と言える。
